# Raport z Audytu Bezpieczeństwa Ruchu Drogowego

nr: AUDYT/ŁS/001/2025

Ocena bezpieczeństwa ruchu drogowego w rejonie  
Szkoły Podstawowej nr 2 im. Jana Pawła II w Wieliszewie

w ramach projektu „Bezpieczna droga do szkoły”

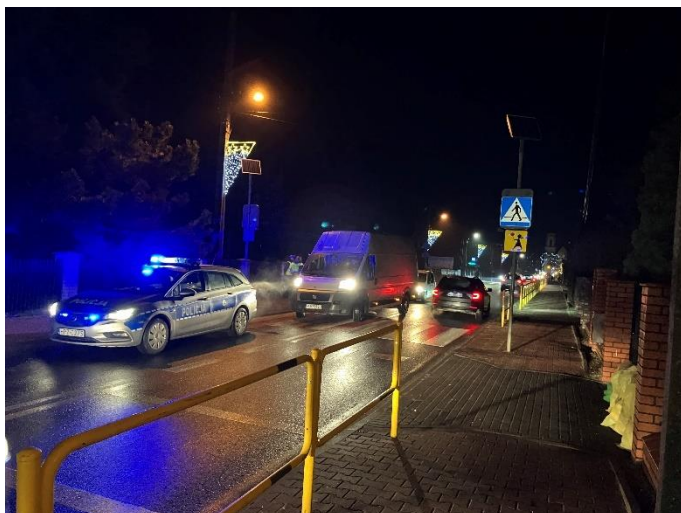
- **Ulica Kościelna:** W latach 2022–2024 doszło tam do 20 zdarzeń drogowych. W szczególności problematyczne jest przejście dla pieszych przez ulicę Kościelną w pobliżu skrzyżowania z ul. J. Kusocińskiego, gdzie skupiają się zdarzenia drogowe.
- **Zdarzenia z udziałem dzieci:** Na podstawie informacji z forum Facebooka zidentyfikowano dwa zdarzenia:
  - 30 października 2024 r.: Kolizja z udziałem 10-letniego rowerzysty korzystającego z przejścia dla pieszych przez ul. Kościelną przy skrzyżowaniu z ul. J. Kusocińskiego,
  - 8 stycznia 2025 r.: Kolizja z udziałem kolejnego rowerzysty, tym razem 13-letniego, na tym samym przejściu dla pieszych.

**Zdjęcie 1:** Zdarzenie drogowe z dnia 8 stycznia 2025 r. z udziałem 13-letniego rowerzysty.  
Źródło: własne.

- Niedostateczne oświetlenie przejścia dla pieszych przez ulicę Kościelną w rejonie skrzyżowania z ul. J. Kusocińskiego jest istotnym czynnikiem zwiększającym ryzyko wypadków.

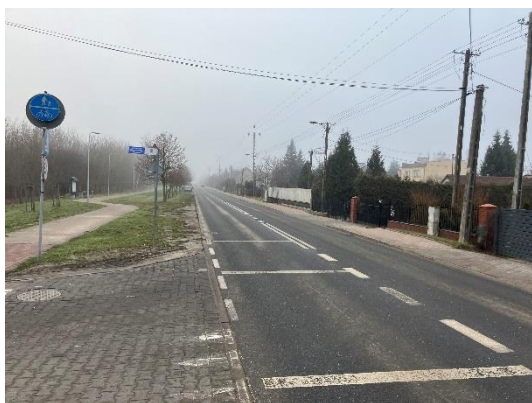
- od ul. J. Kusocińskiego do ul. Podgórnej brak ograniczenia,
- od ul. Podgórnej do ul. J. Kusocińskiego ograniczenie do 40 km/h.

Zdjęcie 10: Widok od strony ul. Kusocińskiego – brak ograniczenia.  
Źródło: własne.

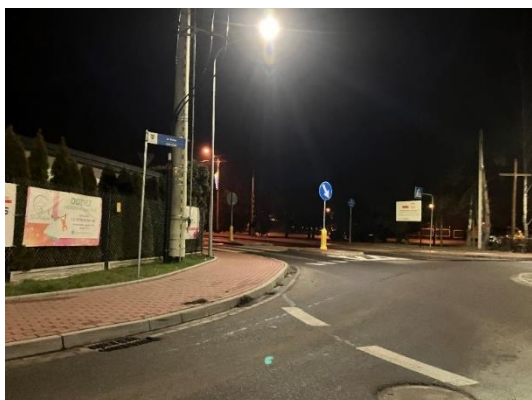
- o pojazdy włączające się z ul. Polnej na rondzie mają ograniczoną widoczność pojazdów nadjeżdżających z lewej strony, od strony ul. Modlińskiej,
- o pojazdy nadjeżdżające od strony ul. Modlińskiej często poruszają się z dużą prędkością, co wynika z dobrej widoczności wlotu lewego na rondzie oraz niewielkiego wyprofilowania wyspy centralnej,
- o brak odpowiedniego wymuszenia redukcji prędkości na ul. Kościelnej od strony ul. Modlińskiej zwiększa ryzyko niebezpiecznych sytuacji (długi odcinek prostej ulicy Kościelnej sprzyja rozwijaniu dużych prędkości na dojeździe do ronda),

**Zdjęcie 12:** Widok z ul. Polnej na lewy wlot ronda, włączając się do ruchu.  
Źródło: własne.

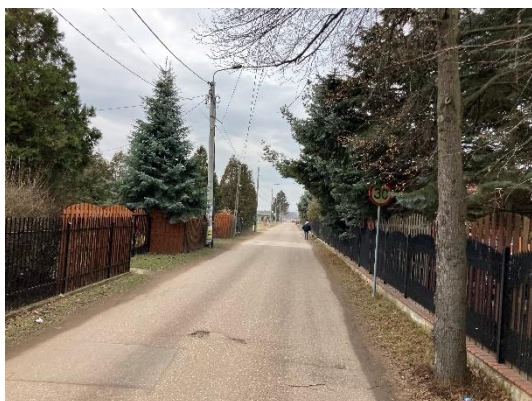
W okresie letnim znak ograniczenia prędkości jest przysłaniany przez liście drzew, co dodatkowo utrudnia dostrzeżenie ograniczenia.

**Zdjęcie 14:** Widok od strony ul. Kościelnej – znak 30 km/h.  
Źródło: własne.

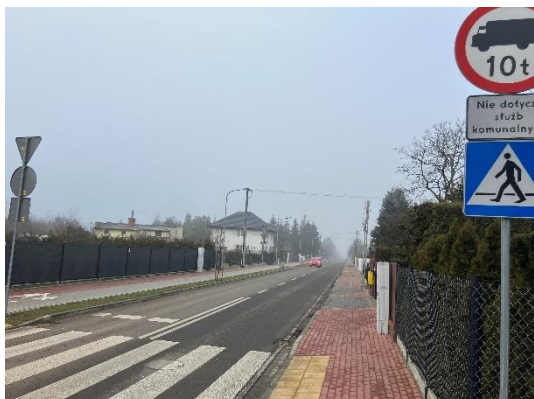
**Problemy:** Liczne zjazdy do posesji, skrzyżowania oraz przejścia dla pieszych, co zwiększa ryzyko niebezpiecznych sytuacji.

**Zdjęcie 16:** Widok od strony ul. Kościelnej – brak ograniczenia.  
Źródło: własne.

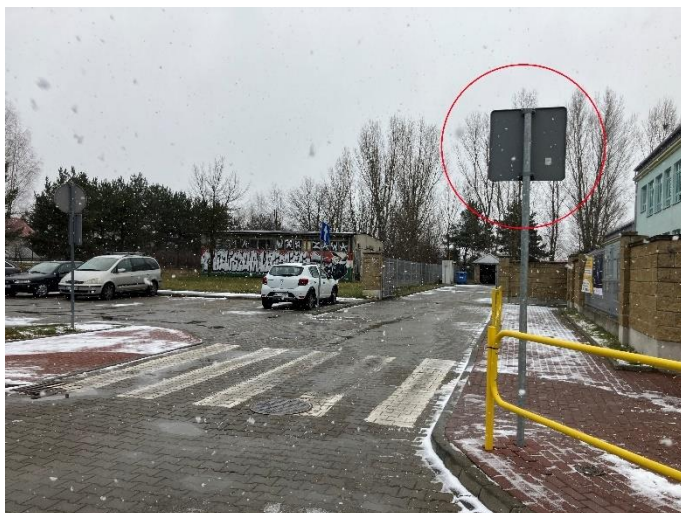
- Tarcza znaku drogowego D-6 „przejście dla pieszych” została przekręcona. W wyniku tego jest krzywo zamontowana, co sprawia, że jest niewidoczna dla kierowców zbliżających się do przejścia.
- Słabe przykręcenie tarczy znaku może być dodatkowym czynnikiem wpływającym na jej nieprawidłowe ustawienie.

**Zdjęcie 19:** Przekręcona tarcza znaku D-6 „przejście dla pieszych”.  
Źródło: własne.

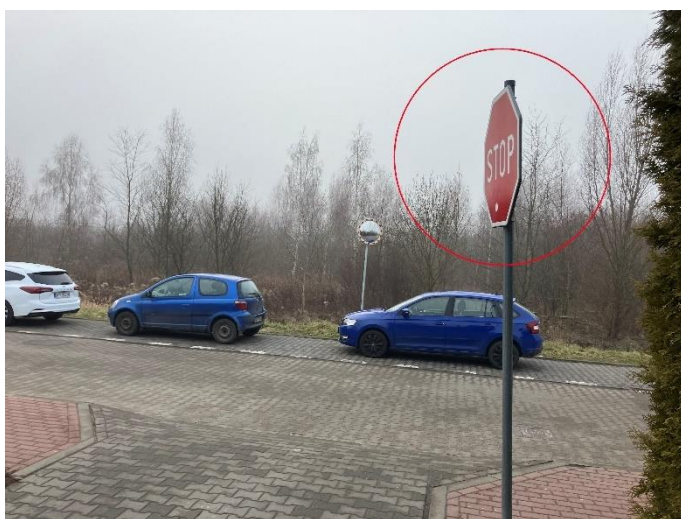
- Tarcza znaku drogowego B-20 „stop” została przekręcona. W wyniku tego jest krzywo zamontowana, co sprawia, że jest niewidoczna dla kierowców zbliżających się do chodnika i ul. J. Kusocińskiego.
- Słabe przykręcenie tarczy znaku może być dodatkowym czynnikiem wpływającym na jej nieprawidłowe ustawienie.

**Zdjęcie 20:** Przekręcona tarcza znaku B-20 „stop”.  
Źródło: własne.

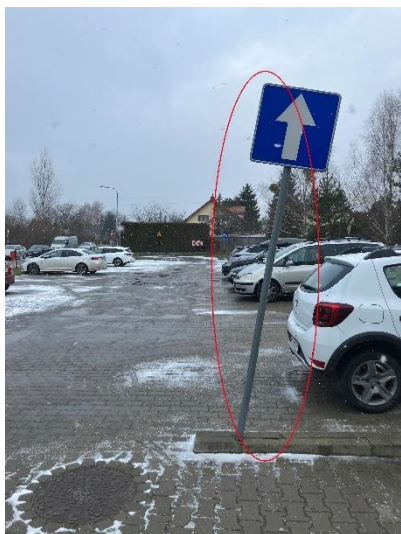
- **Przekrzywiony słupek znaku drogowego D-3 „droga jednokierunkowa”:** Słupek został prawdopodobnie uszkodzony w wyniku uderzenia (np. przez samochód), co spowodowało jego skrzywienie. Dodatkowo, ewentualne naruszenie fundamentu słupka może przyczynić się do dalszego osłabienia i stabilności konstrukcji, co zwiększa ryzyko jego dalszego uszkodzenia.

**Zdjęcie 21:** Krzywy słupek znaku D-3 „droga jednokierunkowa”.  
Źródło: własne.

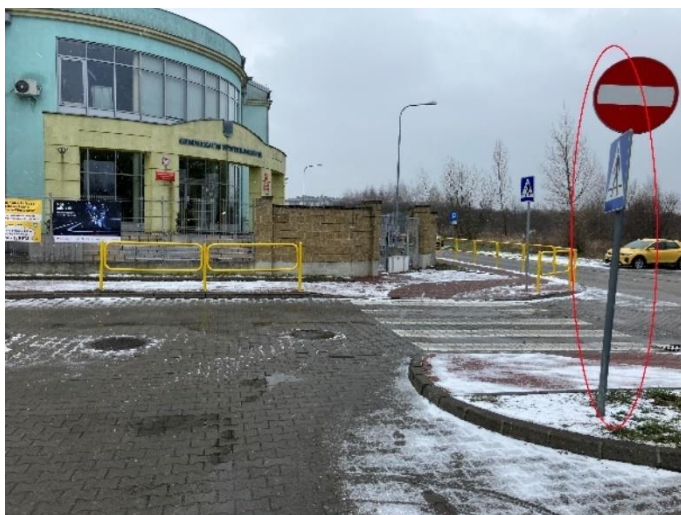
**Przekrzywiony słupek znaku drogowego B-2 „zakaz wjazdu”:** Słupek został prawdopodobnie uszkodzony w wyniku uderzenia (np. przez samochód), co spowodowało jego skrzywienie. Dodatkowo, ewentualne naruszenie fundamentu słupka może przyczynić się do dalszego osłabienia i stabilności konstrukcji, co zwiększa ryzyko jego dalszego uszkodzenia.

**Zdjęcie 22:** Krzywy słupek znaku B-2 „zakaz wjazdu”.  
Źródło: własne.

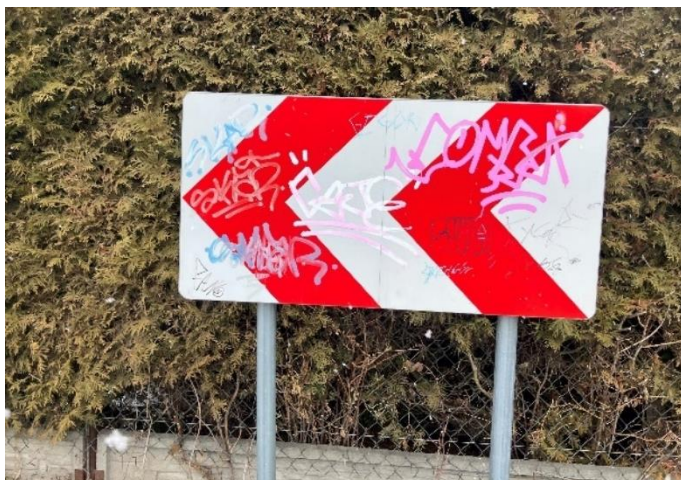
tego oznakowanie traci swoją funkcję, zwiększając ryzyko błędów w interpretacji przepisów drogowych przy bardziej zniszczonych znakach.

**Zdjęcie 23:** Brudna tablica prowadząca U-3d.  
Źródło: własne.

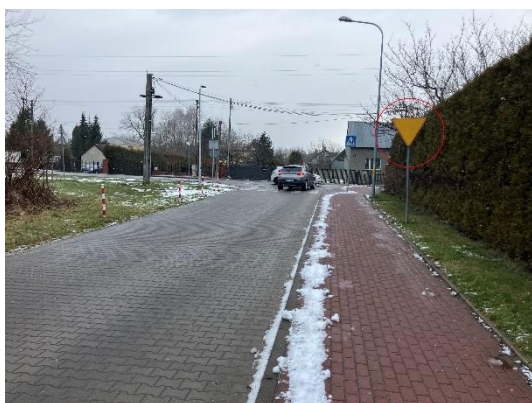
**Nieprawidłowe zastosowanie znaku drogowego na skrzyżowaniu ul. J. Kusocińskiego i ul. Kościelnej:** Na końcu ul. J. Kusocińskiego, przy skrzyżowaniu z ul. Kościelną, zastosowano znak A-7 „ustąp pierwszeństwa”. Ze względu na brak wymaganej widoczności w rejonie tego skrzyżowania, znak A-7 jest nieodpowiedni. W takich warunkach, zgodnie z przepisami, powinien być zastosowany znak B-20 „stop”, który wymagałby bezwzględnego zatrzymania się kierowców przed wjazdem na skrzyżowanie. Wprowadzenie znaku B-20 zwiększyłoby bezpieczeństwo i zredukowało ryzyko kolizji w tym miejscu.

**Zdjęcie 24:** Znak A-7 na skrzyżowaniu ul. J. Kusocińskiego z ul. Kościelną – brak wymaganej widoczności.  
Źródło: własne.

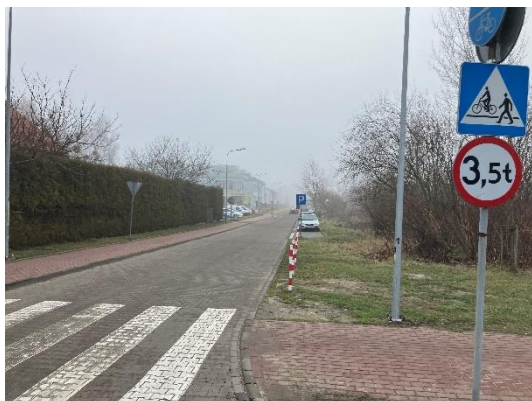
**Zdjęcie 26:** Brak znaku A-17 „dzieci” na ul. J. Kusocińskiego od strony ul. Kościelnej w rejonie szkoły.  
Źródło: własne.

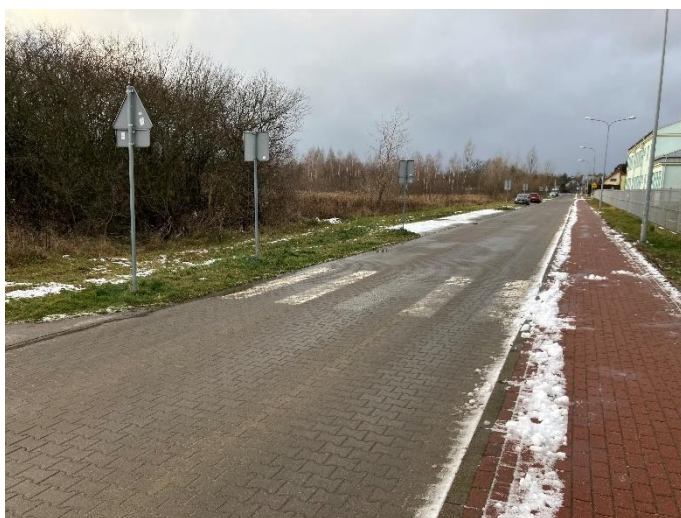
**Zdjęcie 31:** Brak znaku D-6 „przejście dla pieszych” z jednej strony przejścia.  
Źródło: własne.

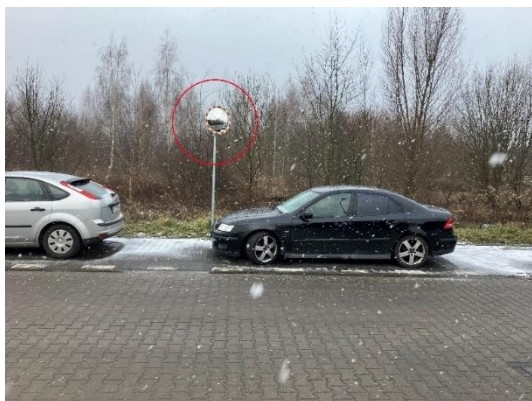
**Zdjęcie 32:** Małe lustro U-18a przy wyjeździe z parkingu.  
Źródło: własne.

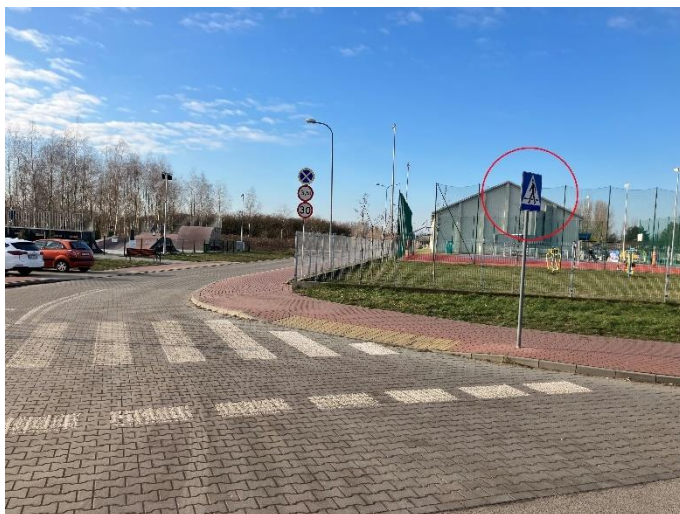
**Zdjęcie 34:** Przekręcona tarcza znaku D-6 „przejście dla pieszych”.  
Źródło: własne.

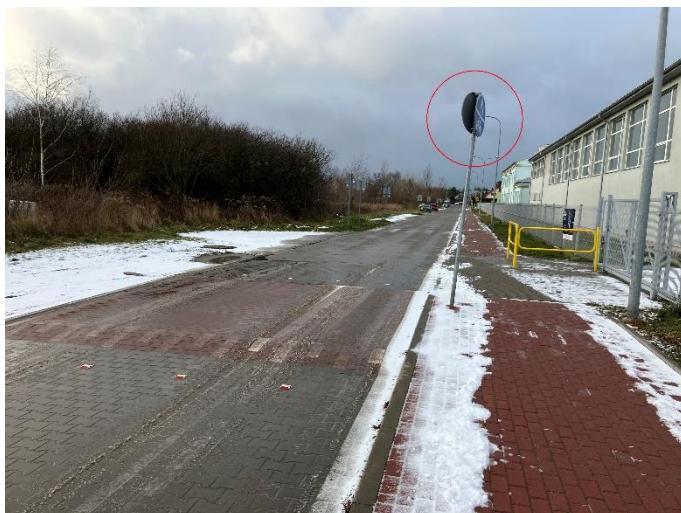
**Zdjęcie 35:** Przekręcona tarcza znaku C-13/16 i C-13a/16a.  
Źródło: własne.

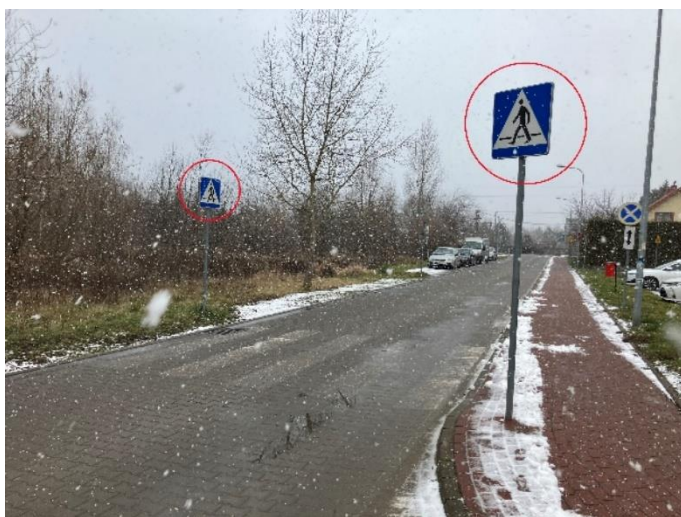
**Zdjęcie 36:** Przekręcone tarcze znaków D-6 „przejście dla pieszych”.  
Źródło: własne.

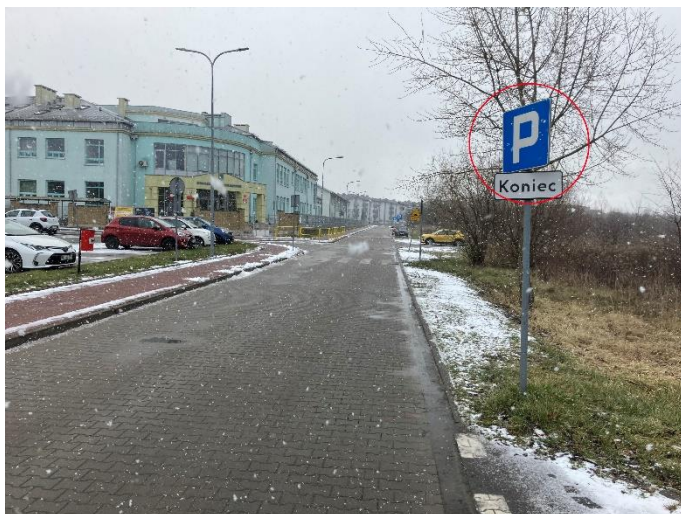
**Zdjęcie 37:** Przekręcona tarcza znaku D-19 „parking”.  
Źródło: własne.

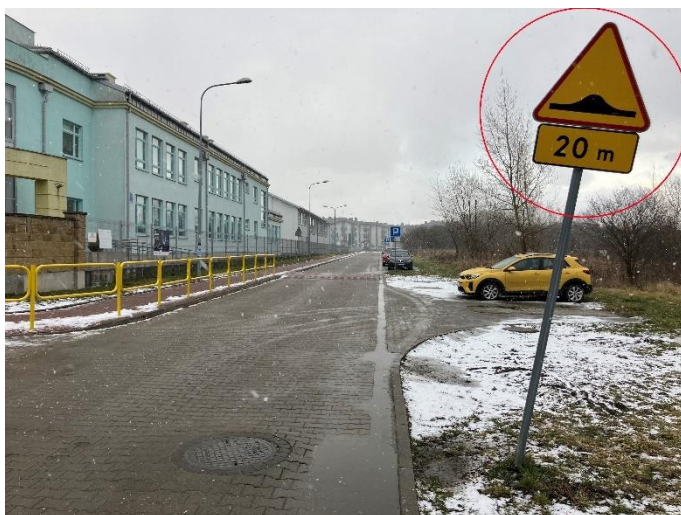
**Przekrzywiony słupek znaku drogowego A-11a „próg zwalniający”:** Słupek został prawdopodobnie uszkodzony w wyniku uderzenia (np. przez samochód), co spowodowało jego skrzywienie. Dodatkowo, ewentualne naruszenie fundamentu słupka może przyczynić się do dalszego osłabienia i stabilności konstrukcji, co zwiększa ryzyko jego dalszego uszkodzenia.

**Zdjęcie 38:** Przekręcona tarcza znaku A-11a „próg zwalniający”.  
Źródło: własne.

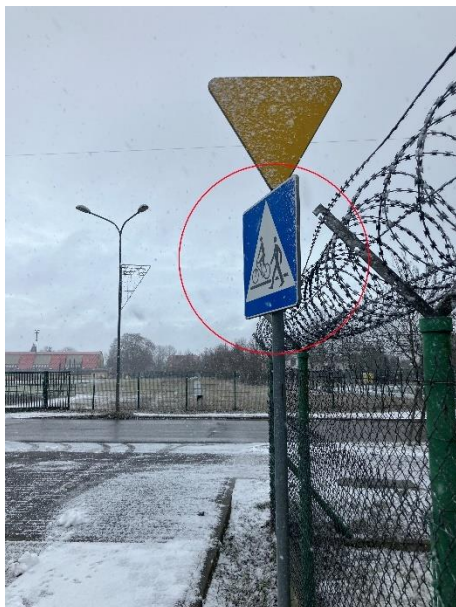
**Zdjęcie 39:** Przekręcona tarcza znaku D-6 „przejście dla pieszych”.  
Źródło: własne.

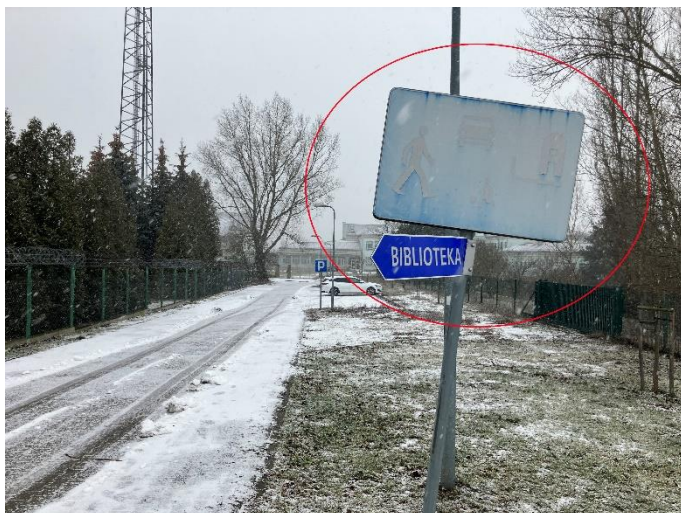
**Zdjęcie 40:** Wypłowiły znak D-40 „strefa zamieszkania” przy wjeździe na drogę do parkingu szkolnego od strony al. Solidarności.  
Źródło: własne.

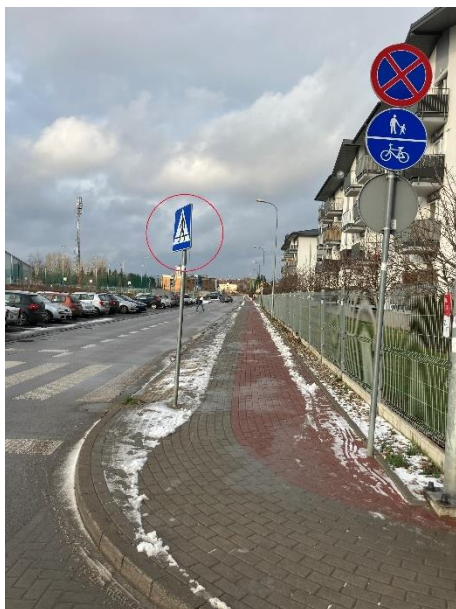
**Zdjęcie 41:** Przekręcona tarcza znaku D-6 „przejście dla pieszych”.  
Źródło: własne.

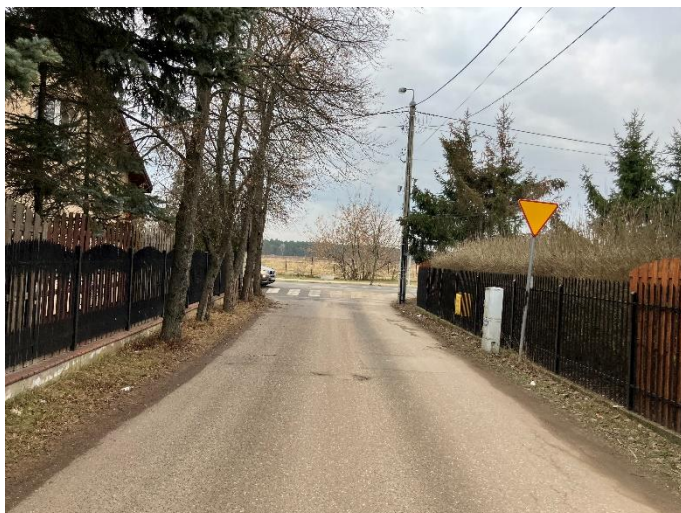
**Zdjęcie 44:** Znak A-7 na skrzyżowaniu ul. Podgórnej z ul. Kościelną – brak wymaganej widoczności.  
Źródło: własne.

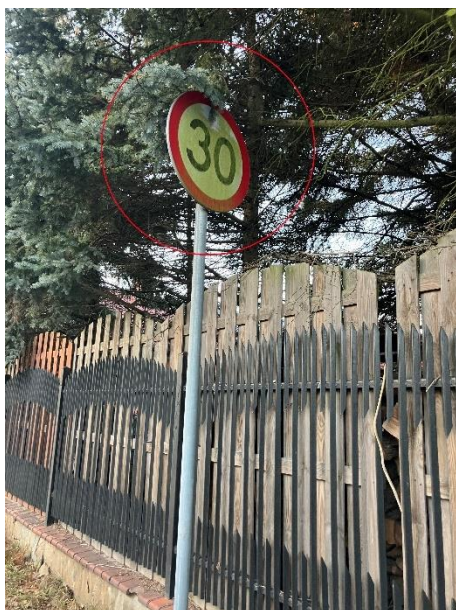
**Zdjęcie 45:** Przysłonięty i zabrudzony znak B-33 na ul. Podgórnej.  
Źródło: własne.

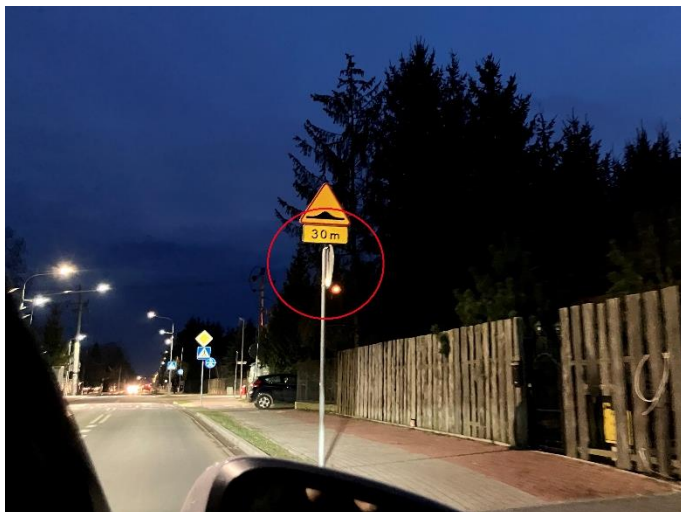
Zdjęcie 46: Przekręcone tarcze znaków B-33 „ograniczenie prędkości”.  
Źródło: własne.

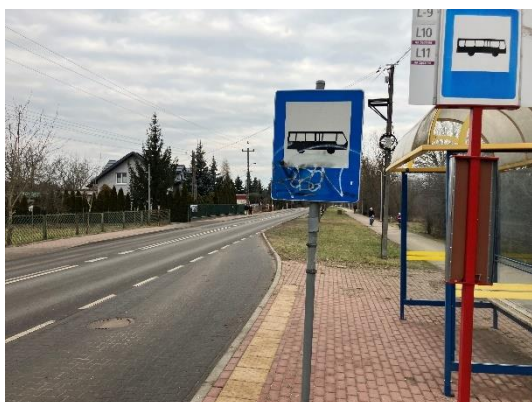
**Zdjęcie 49:** Zabrudzony znak D-15.  
Źródło: własne.

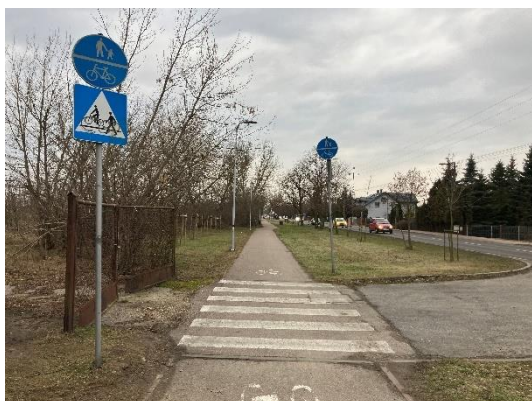
**Zdjęcie 51:** Przekręcone znaki C13/16 oraz D-6.  
Źródło: własne.

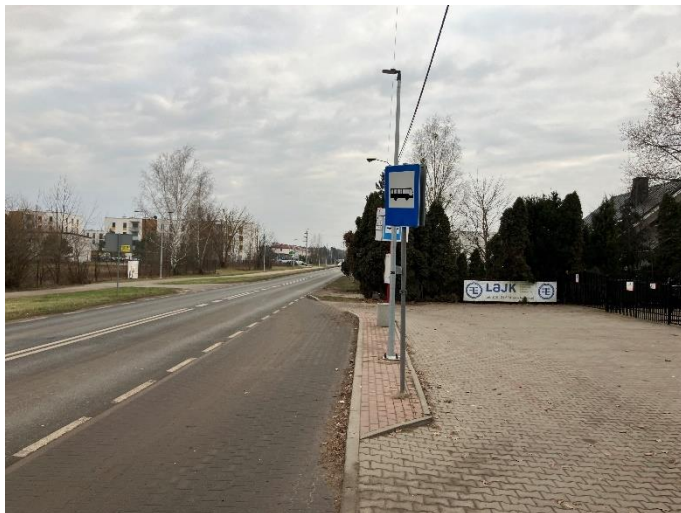
**Zdjęcie 53:** Przekręcony znak D-15  
Źródło: własne.

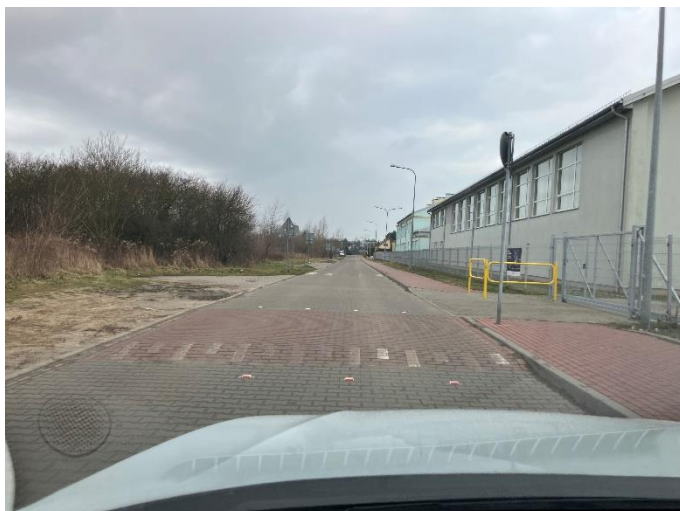
Szczególnie w warunkach ograniczonej widoczności, takich jak noc lub opady deszczu, brak wyraźnego oznakowania P-25 może skutkować późnym zauważeniem progu zwalniającego, co zwiększa ryzyko gwałtownego hamowania lub najechania na próg z nadmierną prędkością. Może to prowadzić do uszkodzenia pojazdu, a także stanowić zagrożenie dla bezpieczeństwa ruchu drogowego.

**Zdjęcie 59:** P-25 na progu zwalniającym na ul. J. Kusocińskiego.  
Źródło: własne.

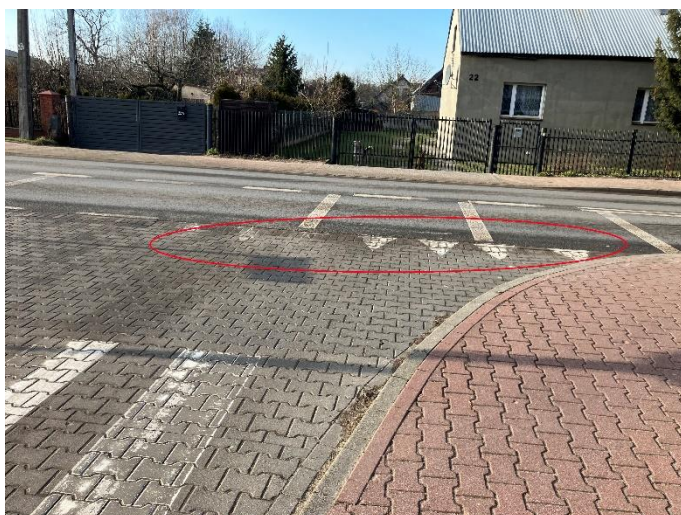
**Zdjęcie 61:** Wytarta linia P-13 na ul. J. Kusocińskiego.  
Źródło: własne.

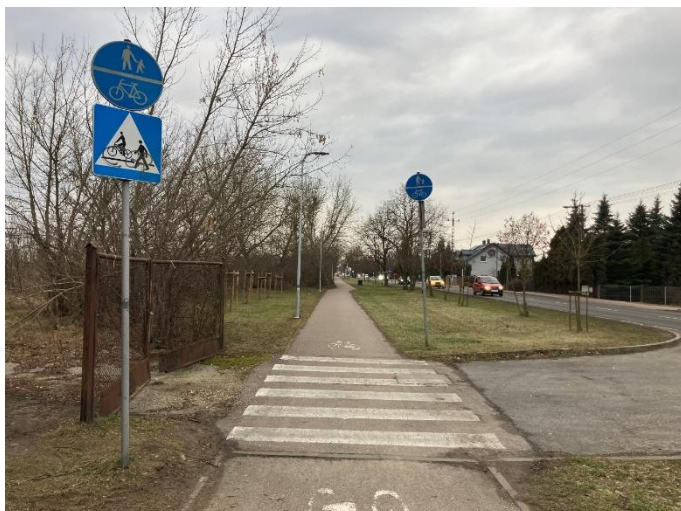
**Zdjęcie 64:** Niespójność oznakowania poziomego i pionowego.  
Źródło: własne.

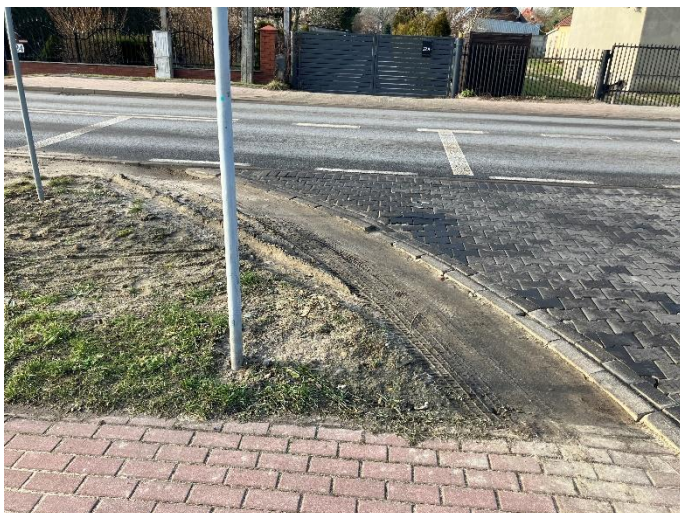
Na skrzyżowaniu ul. Kościelnej z ul. J. Kusocińskiego zauważono postępujące uszkodzenie pobocza, obejmujące miejscowe ubytki oraz gradację nawierzchni. Problem może się pogłębiać, powodując nie tylko dyskomfort dla kierowców skręcających w prawo, ale także zwiększone ryzyko uszkodzeń pojazdów.

**Zdjęcie 65:** Uszkodzone pobocze na skrzyżowaniu ul. Kościelnej z ul. J. Kusocińskiego.  
Źródło: własne.

| 41. | Uszkodzenie pobocza | Kościelna/Kusocińskiego | 3.6.1 | 1 |

Należy przeanalizować przejezdność w tym obszarze, aby ocenić, czy uszkodzenie wpływa na płynność ruchu i bezpieczeństwo użytkowników dróg.

Z uwagi na występujące problemy z uszkodzeniami pobocza, warto rozważyć działania mające na celu poprawienie przejezdności, takie jak wzmocnienie krawężników. Zaleca się zastosowanie wyniesionych krawężników, które fizycznie zabezpieczyłyby przed wjazdem na pobocze i krawędź chodnika, w przeciwieństwie do obecnych, wtopionych w nawierzchnię krawężników. Można również rozważyć ustawienie słupków, jednak wymaga to dokładniejszej analizy w kontekście geometrii skrzyżowania.

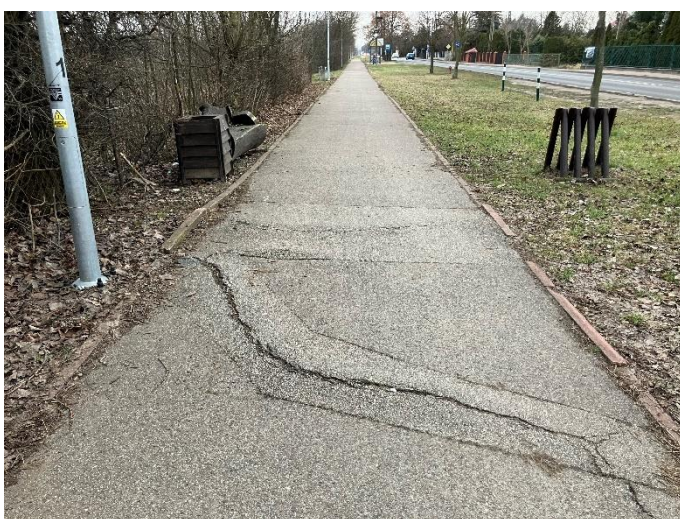
Wzdłuż ul. Kościelnej, na analizowanym odcinku od ul. Podgórnej do ul. J. Kusocińskiego, stwierdzono miejscowe uszkodzenia nawierzchni bitumicznej. Usterki te wynikają z wieku nawierzchni oraz punktowego uszkodzenia spowodowanego przez korzenie drzew. Choć obecny stan nie stwarza poważnych zagrożeń, w niektórych miejscach może powodować trudności dla młodszych rowerzystów, którzy mogą mieć problem z pokonaniem uszkodzeń. Droga pieszo-rowerowa przeznaczona jest zarówno dla pieszych, jak i rowerzystów, a ruch na niej w okresie letnim jest znaczący. Szczególnie w weekendy, gdy ruch osiąga bardzo duże natężenie, mieszanie pieszych i rowerzystów na jednej przestrzeni może prowadzić do kolizji, w tym potencjalnych zderzeń rowerzystów z pieszymi.

**Zdjęcie 66:** Uszkodzona nawierzchnia drogi pieszo-rowerowej.  
Źródło: własne.

| 42. | Uszkodzona nawierzchnia drogi pieszo-rowerowej | Kościelna | 3.6.2 | 1 |

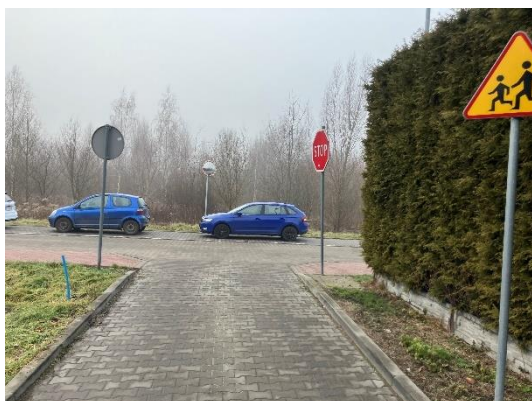
**Zdjęcie 67:** Wyjazd z parkingu z ograniczoną widocznością.  
Źródło: własne.

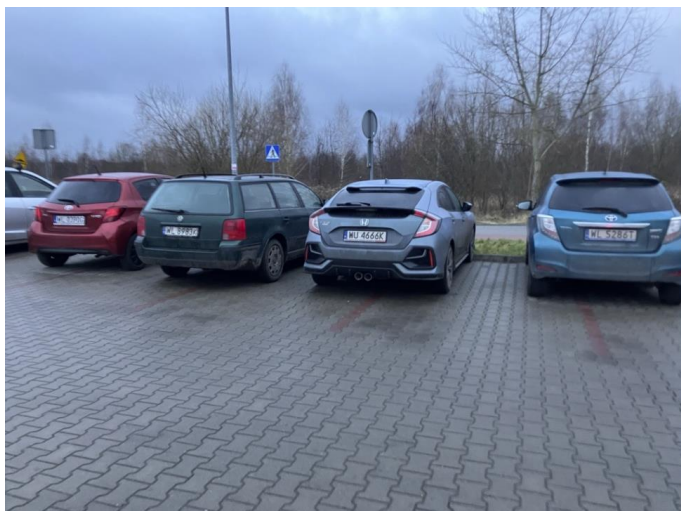
**Bezpieczeństwo dzieci:** Wąskie miejsca parkingowe zwiększają ryzyko, że dzieci wysiadając z samochodów, przypadkowo uderzą drzwiami w sąsiednie pojazdy. Taka sytuacja może prowadzić do uszkodzeń pojazdów oraz dodatkowych napięć między rodzicami.

**Zdjęcie 69:** Chaotyczne parkowanie wynikające z niewystarczającej szerokości miejsc parkingowych.  
Źródło: własne.

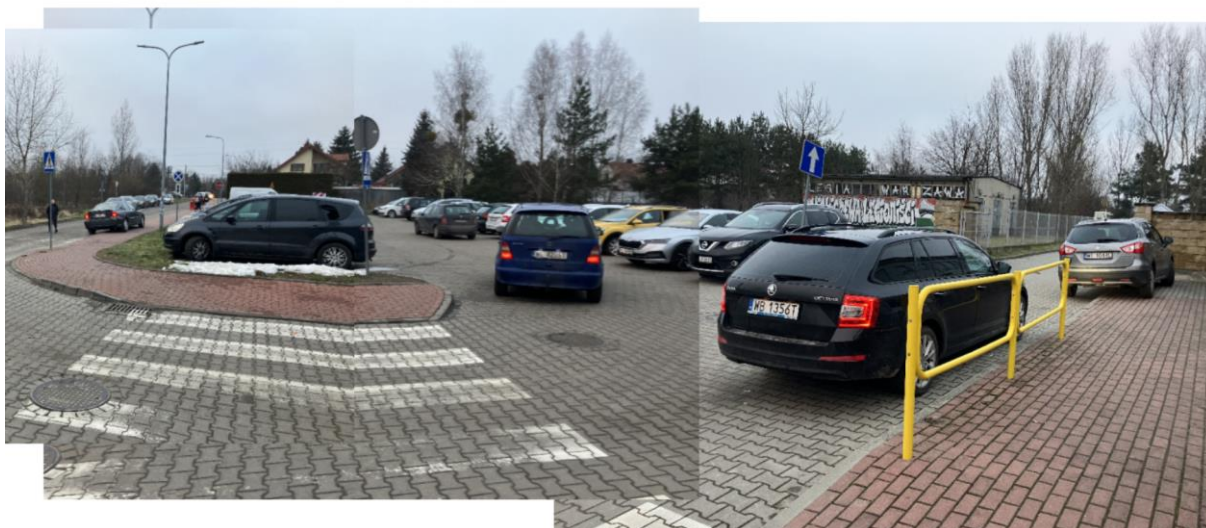
**Zdjęcie 70:** Widok na parking przed szkołą w godzinach szczytu z chaotycznym parkowaniem pojazdów.  
Źródło: własne.

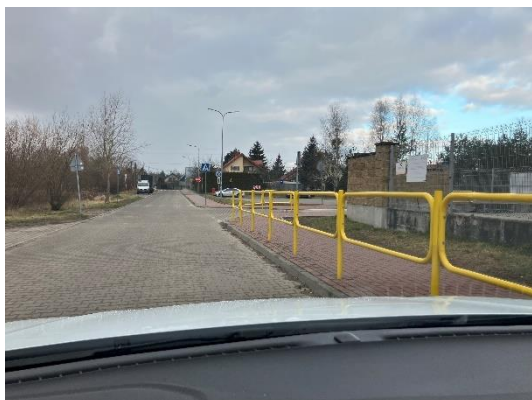
**Zdjęcie 71:** Widok na zjazd na parking szkolny – ograniczona widoczność pieszego przez murek ogrodzeniowy.  
Źródło: własne.

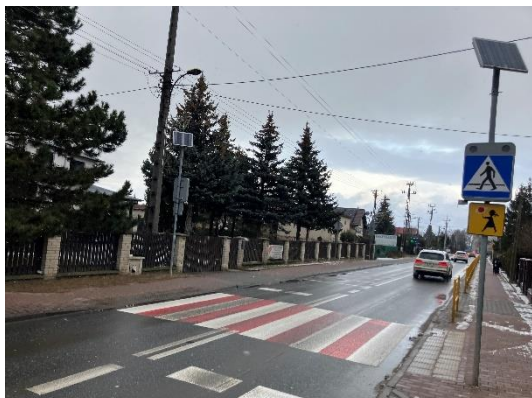
**Zdjęcie 76:** Nie działające pulsujące światła ostrzegawcze.  
Źródło: własne.
