Biuletyn Stowarzyszenia Forum Audytorów Bezpieczeństwa Ruchu Drogowego

OKIEM AUDYTORA BRD

Kwiecień 2022

OTOCZENIE DROGI NIEWYBACZAJĄCE BŁĘDÓW

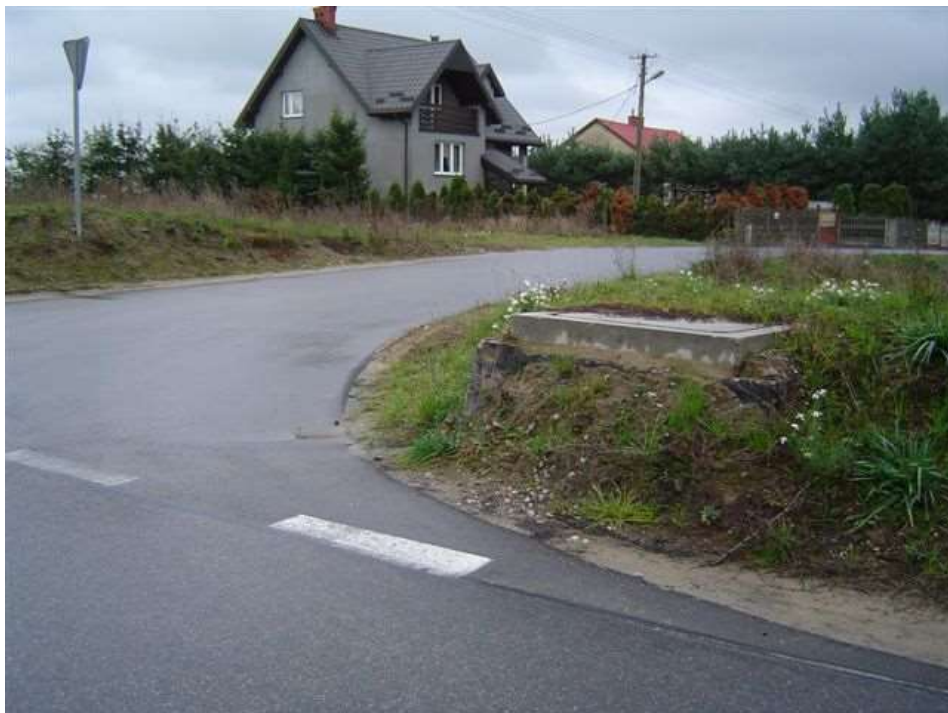
Zdjęcie 1 Wystająca studzienka na łuku do skrętu w prawo na skrzyżowaniu.

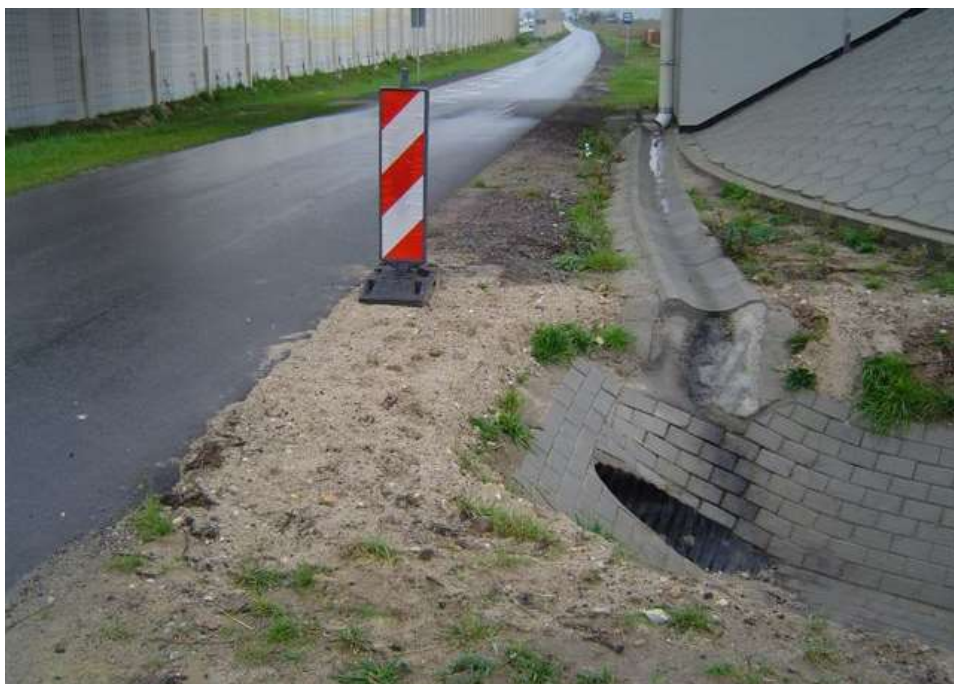
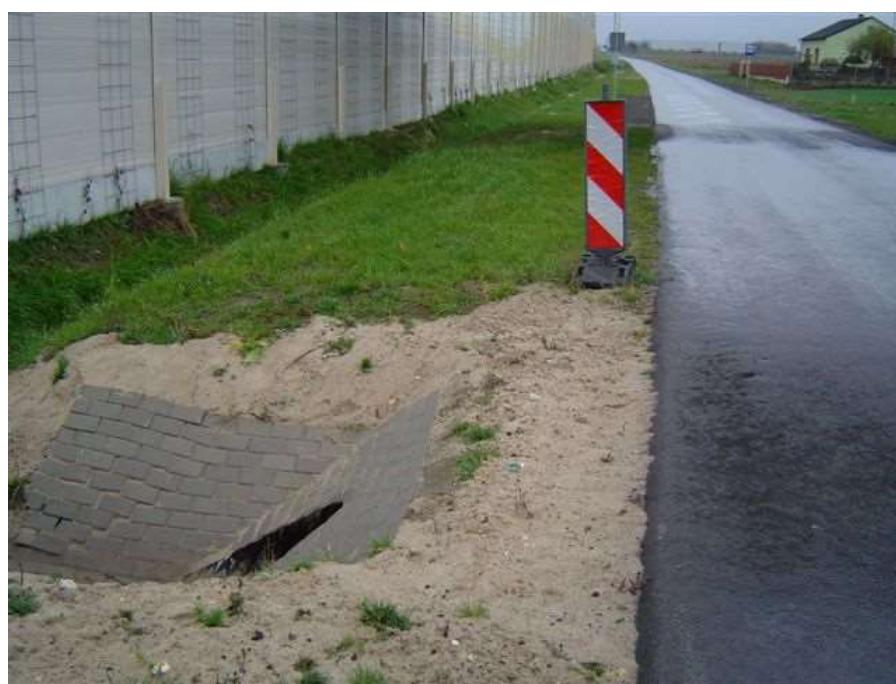
Zdjęcia 2 i 3 Nieosłonięte elementy odwodnienia

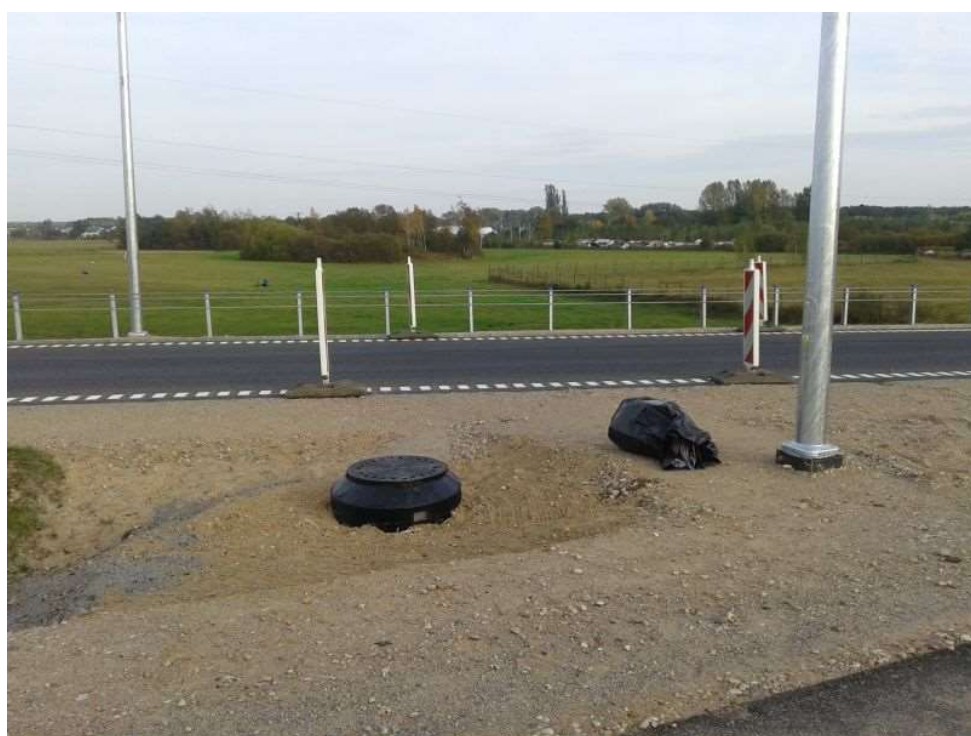
Zdjęcie 4 Nieosłonięte elementy infrastruktury na rozwidleniu łącznic.

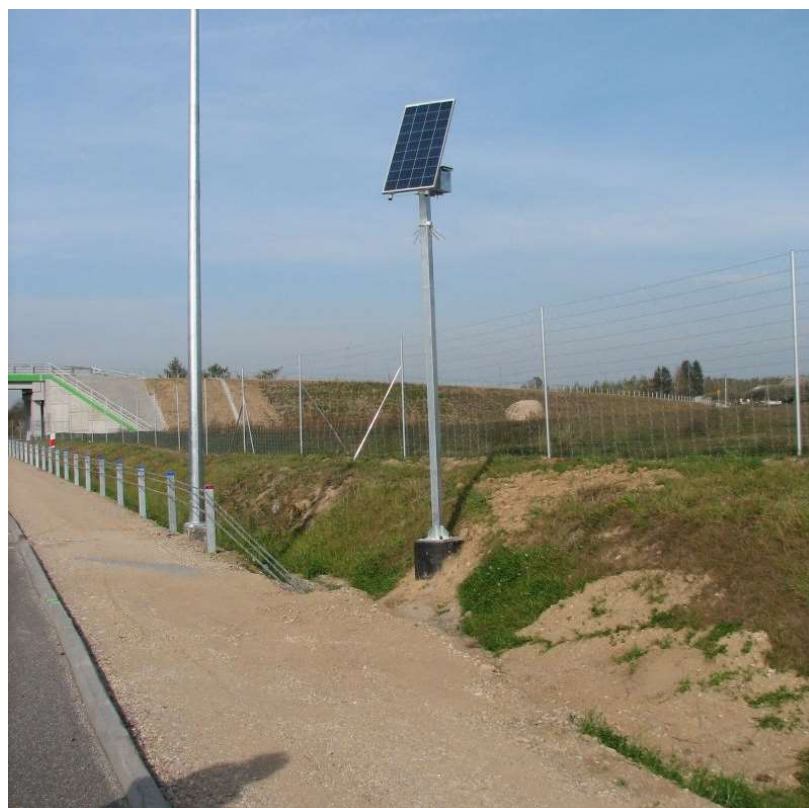
Zdjęcie 5 Zbyt wcześnie zakończona bariera. Nieosłonięta konstrukcja wsporcza baterii słonecznej. Nieosłonięty, głęboki rów o stromych skarpach

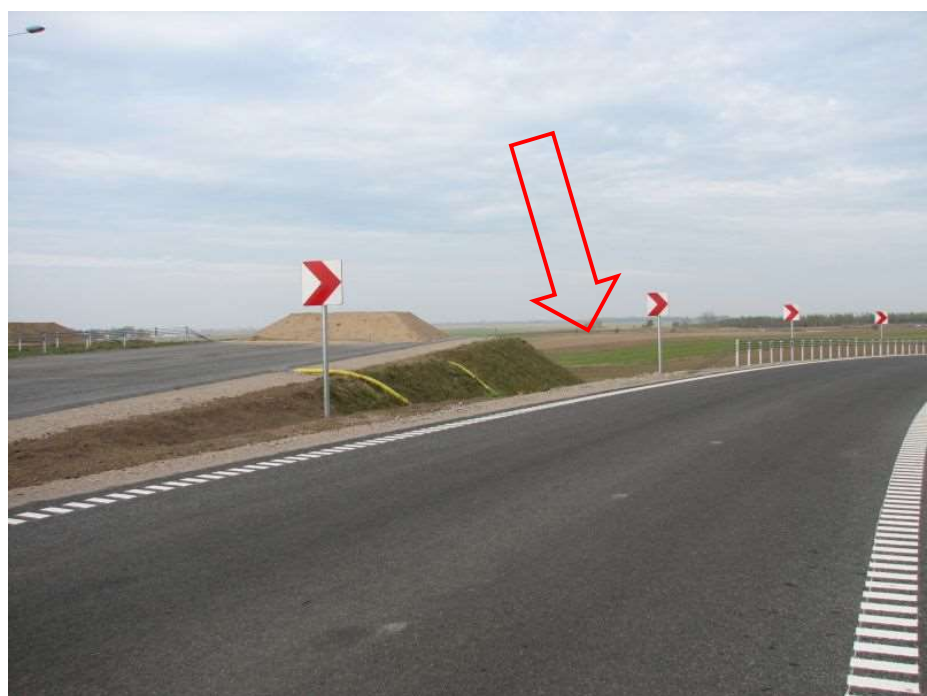
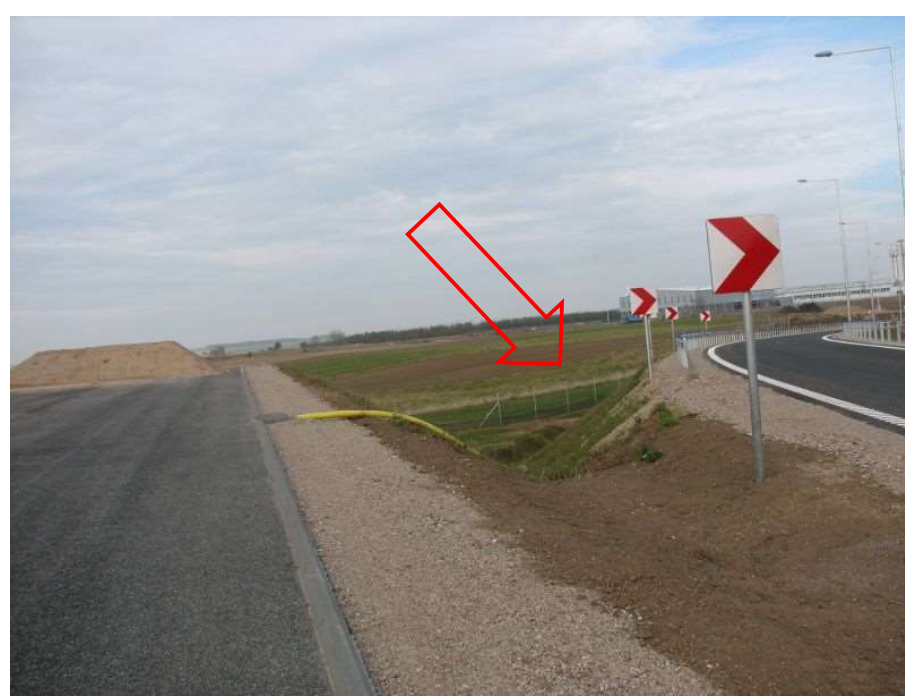
Zdjęcie 6 i 7 Wyłączenie łącznicy. Brak barier. Strome skarpy i wysoki nieosłonięty nasyp. Wypadnięcie z łuku grozi spadnięciem z nasypu.

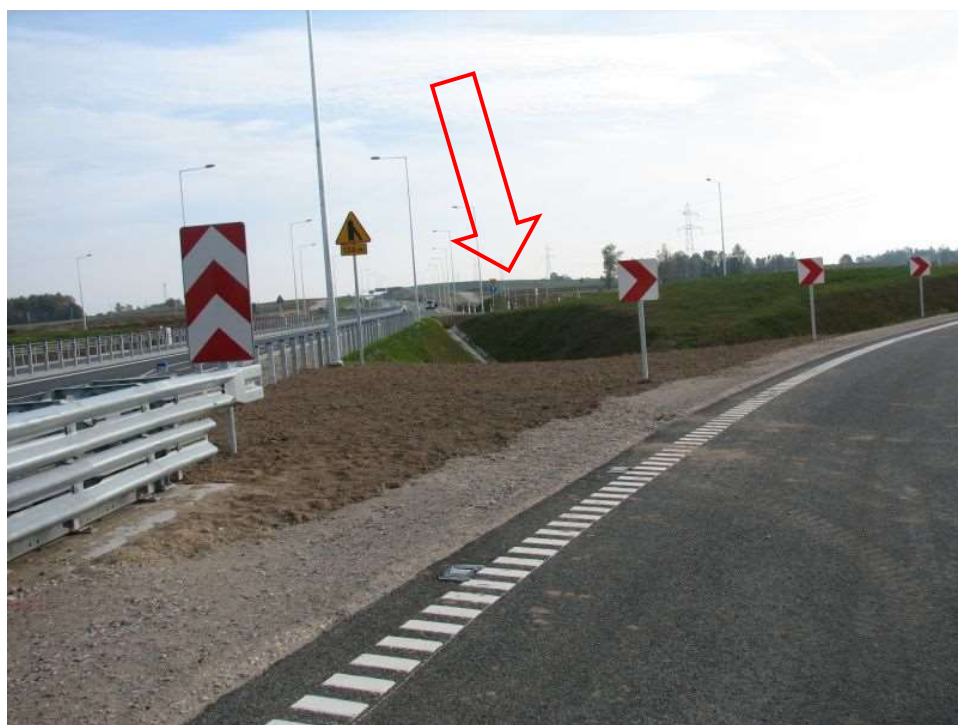
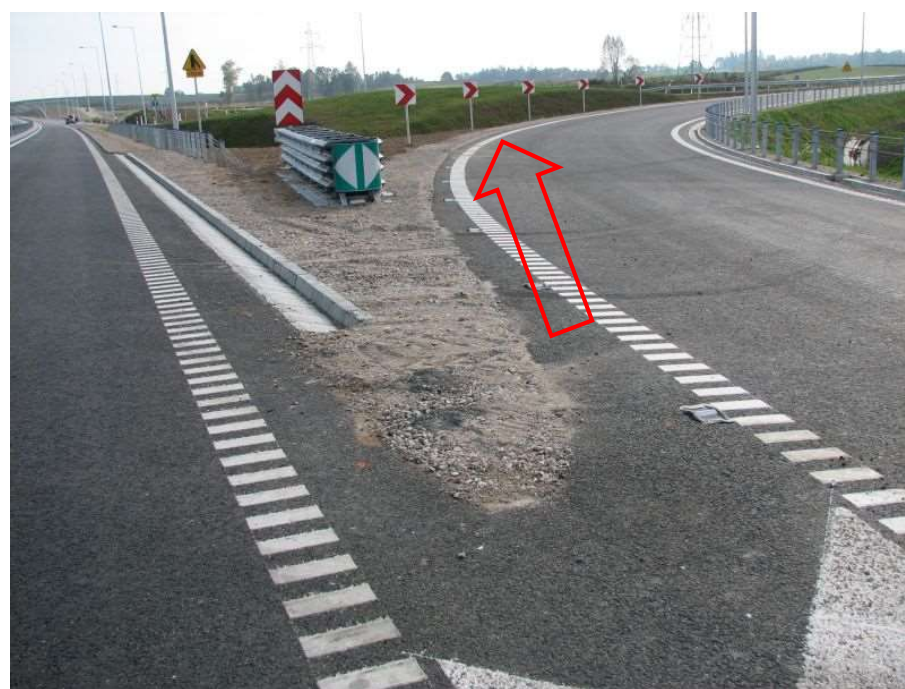
Zdjęcie 8 i 9 Wyłączenie łącznicy. Brak barier. Strome skarpy i wysoki nieosłonięty nasyp. Wypadnięcie z łuku grozi spadnięciem z nasypu.

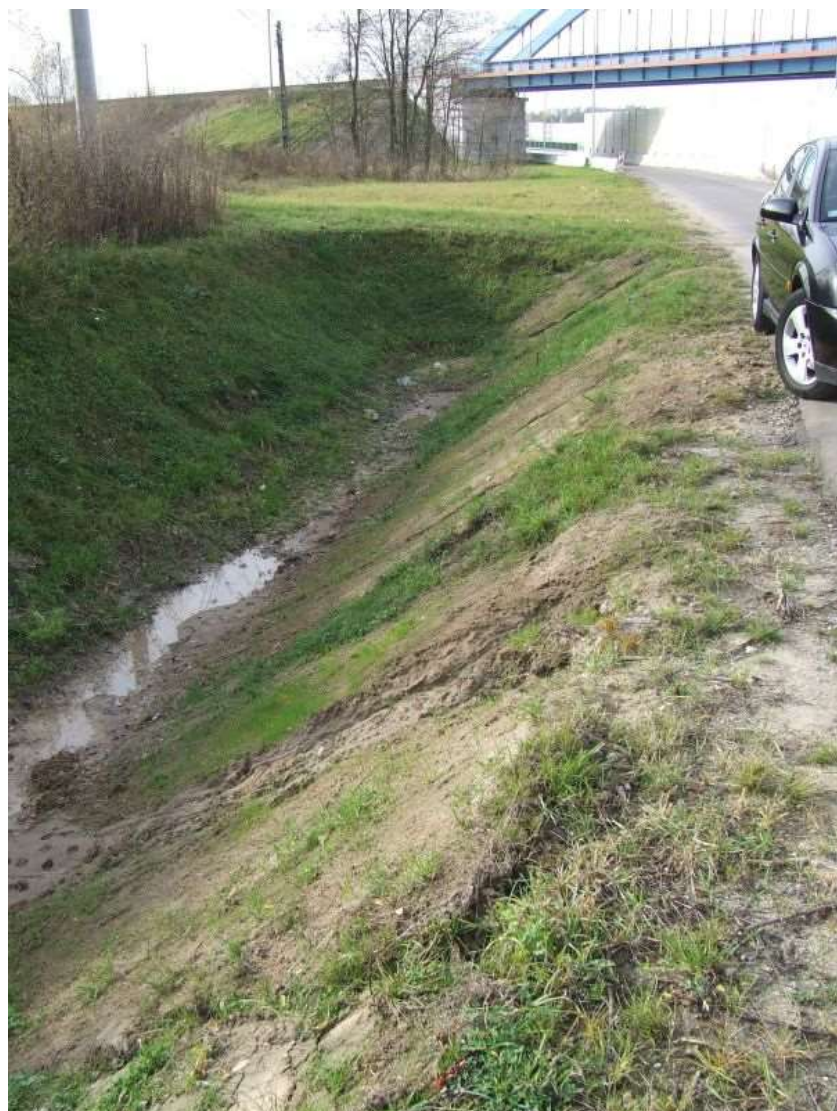
Zdjęcie 10 Nieosłonięty głęboki rów.

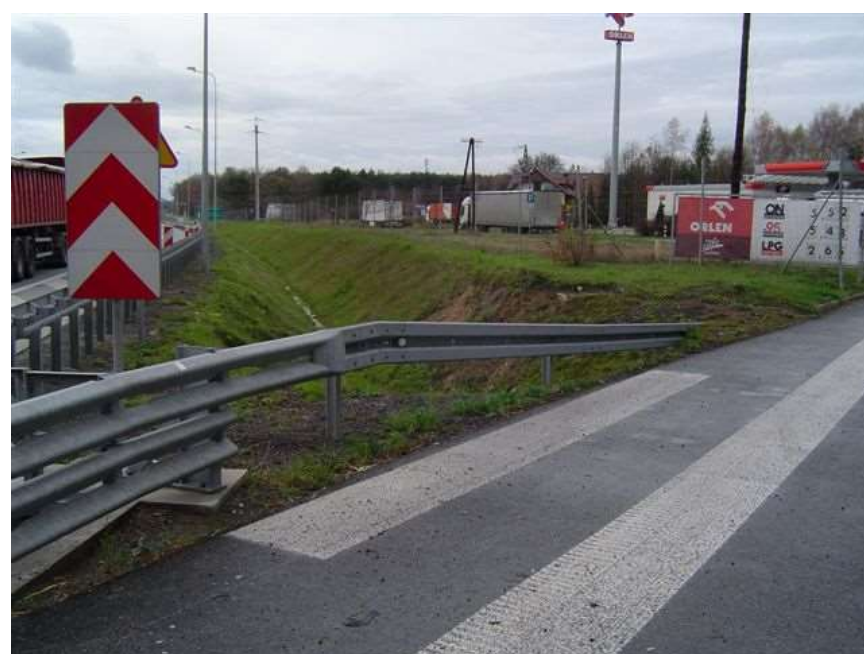
Zdjęcie 11 Nieprawidłowo wykonana bariera. Nieprawidłowo osłonięty głęboki rów przy wjeździe na MOP. Odcinek końcowy bariery w miejscu, gdzie powinna być bariera.

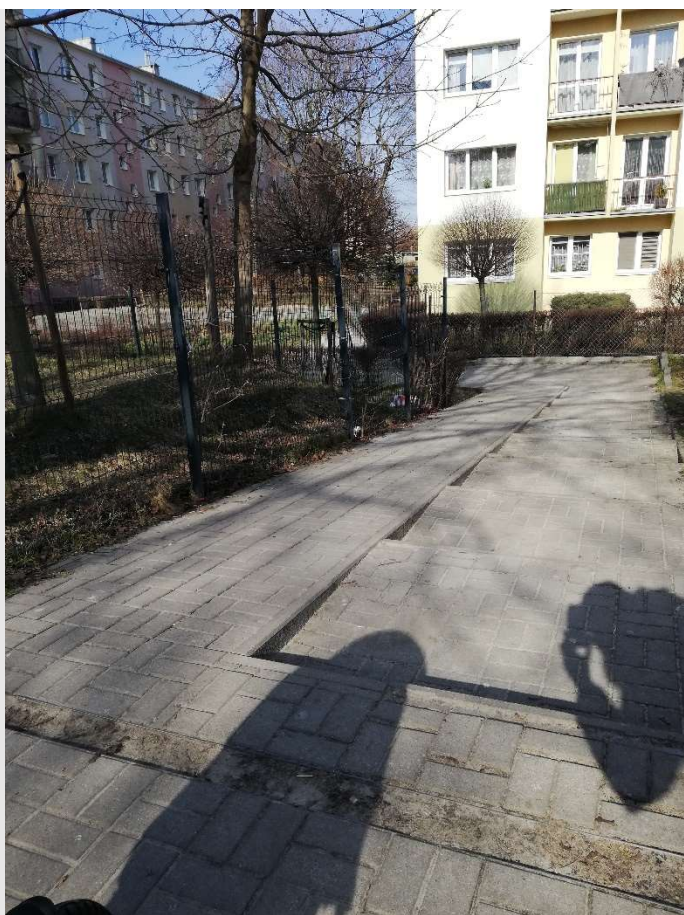
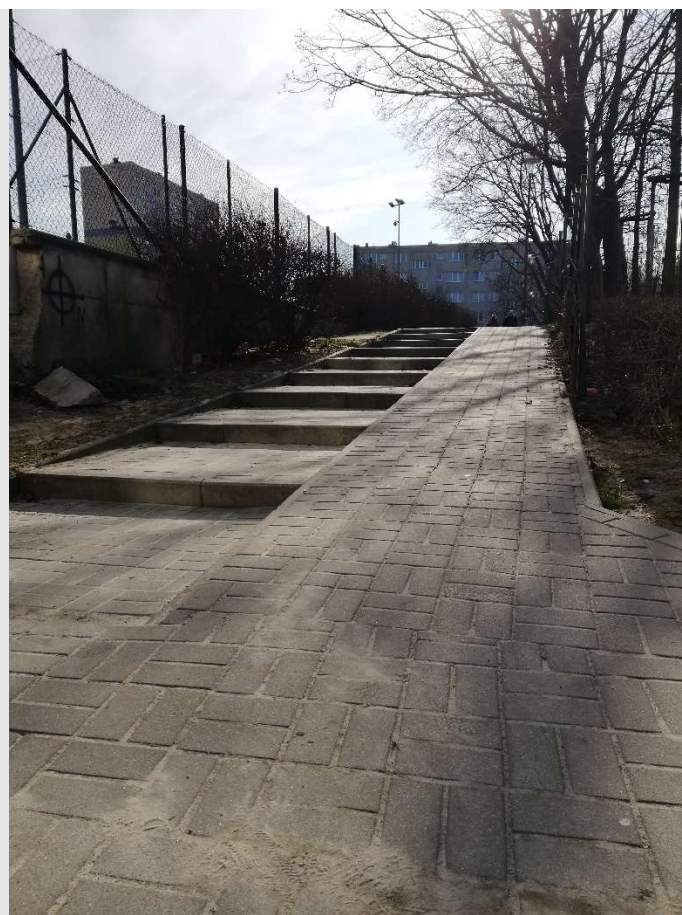
Zdjęcie 1 i 2. Pochylnia i schody niby na osiedlu, ale przy szkole i basenie. Długa stroma pochylnia, bez spoczników i poręczy.

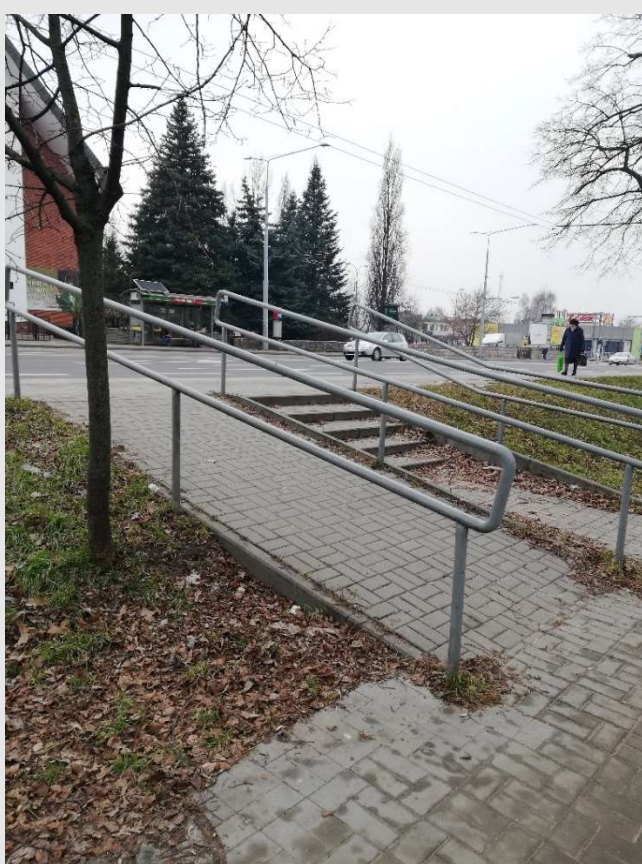
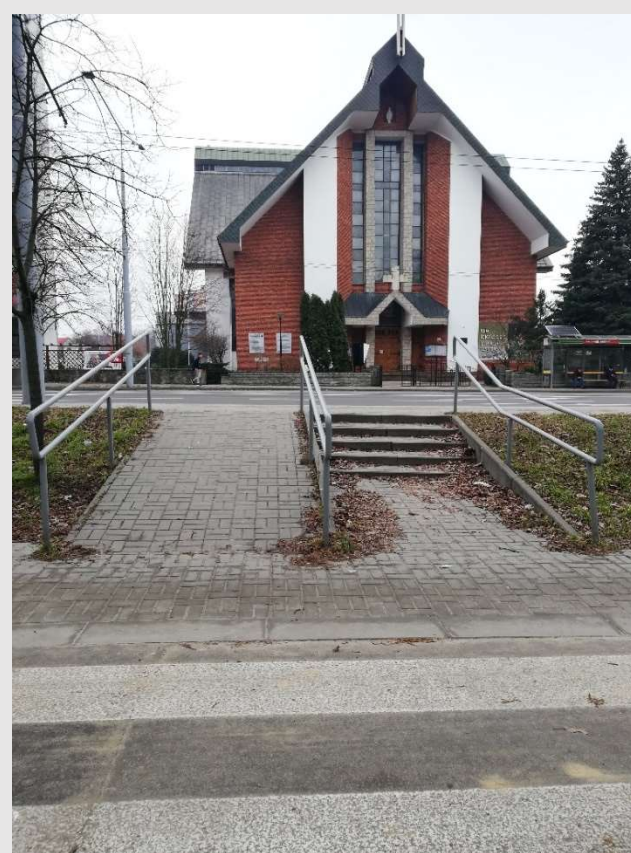
Zdjęcie 3 i 4. Poręcze są, ale dalej stromo i szeroko.

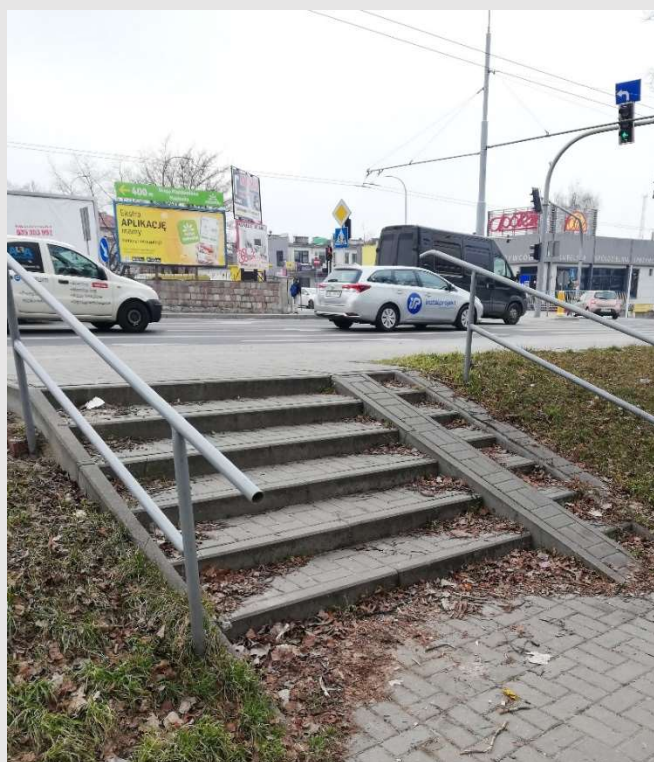
Zdjęcie 5 i 6. Brak balustrady i po raz kolejny stromo.

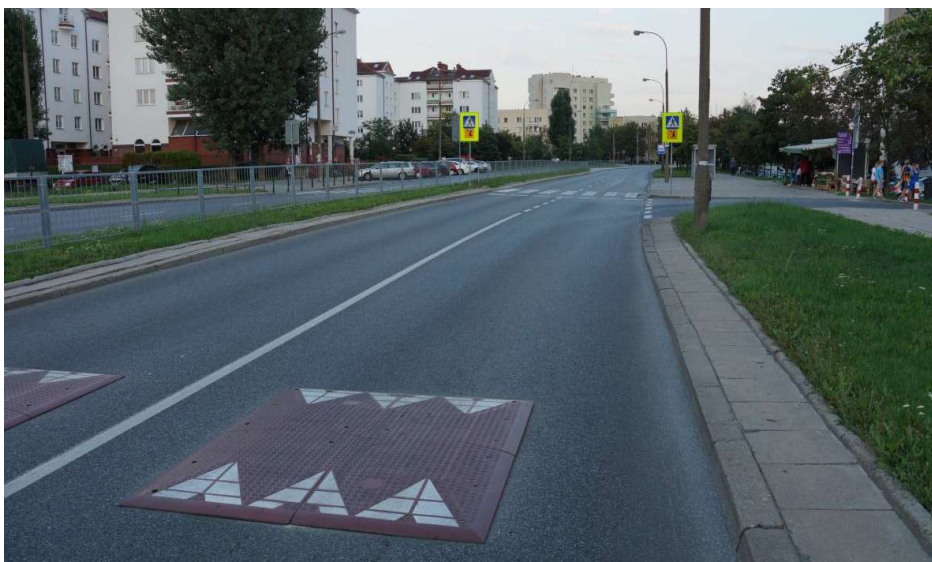
Zdjęcie 4 Widok dojazdu do przejścia dla pieszych przez jednię południową. Progi zwalniające przed przejściem.

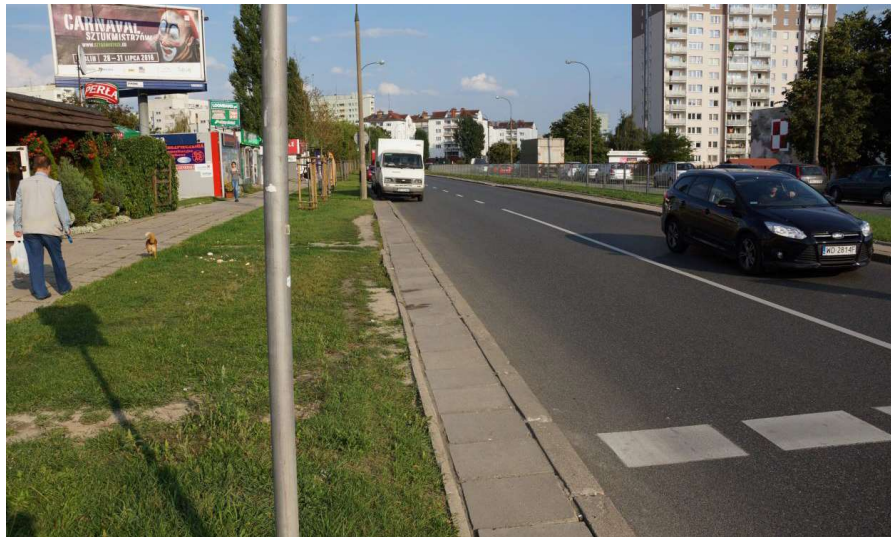
Zdjęcie 5 Przejście dla pieszych przez jezdnię północną – strona wschodnia skrzyżowania. Parkujące przed przejściem pojazdy ograniczają widoczność. Ślady parkowania tuż przed przejściem.

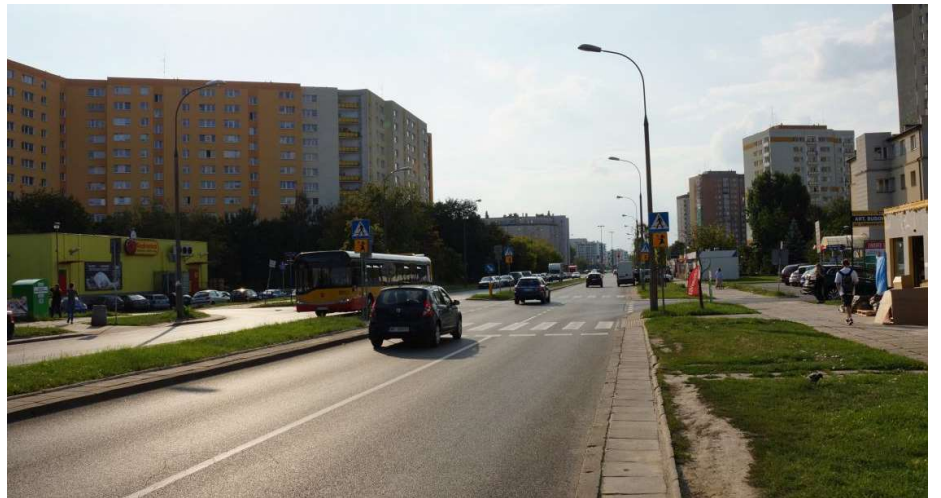
Zdjęcie 6 Widok przejścia dla pieszych przez jezdnię północną – strona wschodnia skrzyżowania. Ślady parkowania przed przejściem. Parkujące pojazdy ograniczają widoczność.

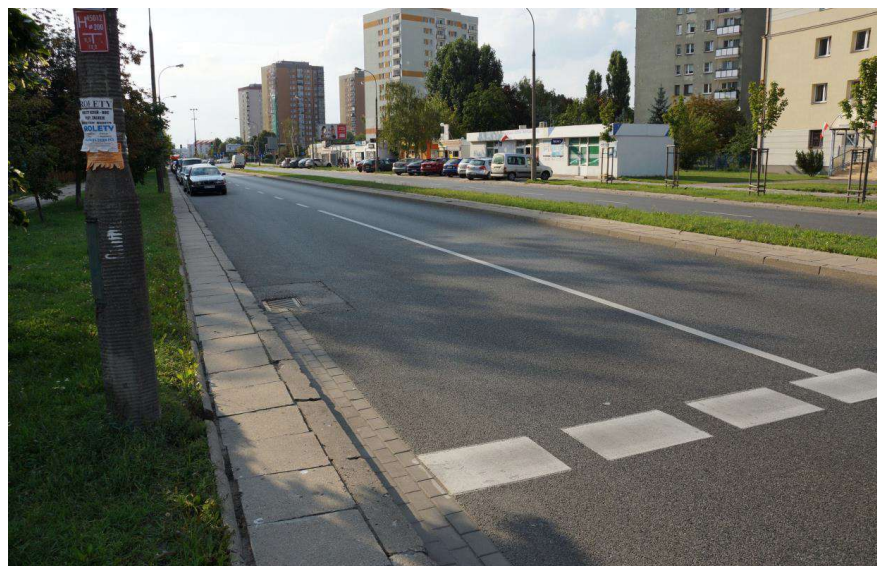
Zdjęcie 12 Widok dojazdu do przejścia dla pieszych przez jezdnię południową – strona zachodnia skrzyżowania. Parkujące pojazdy ograniczają widoczność.

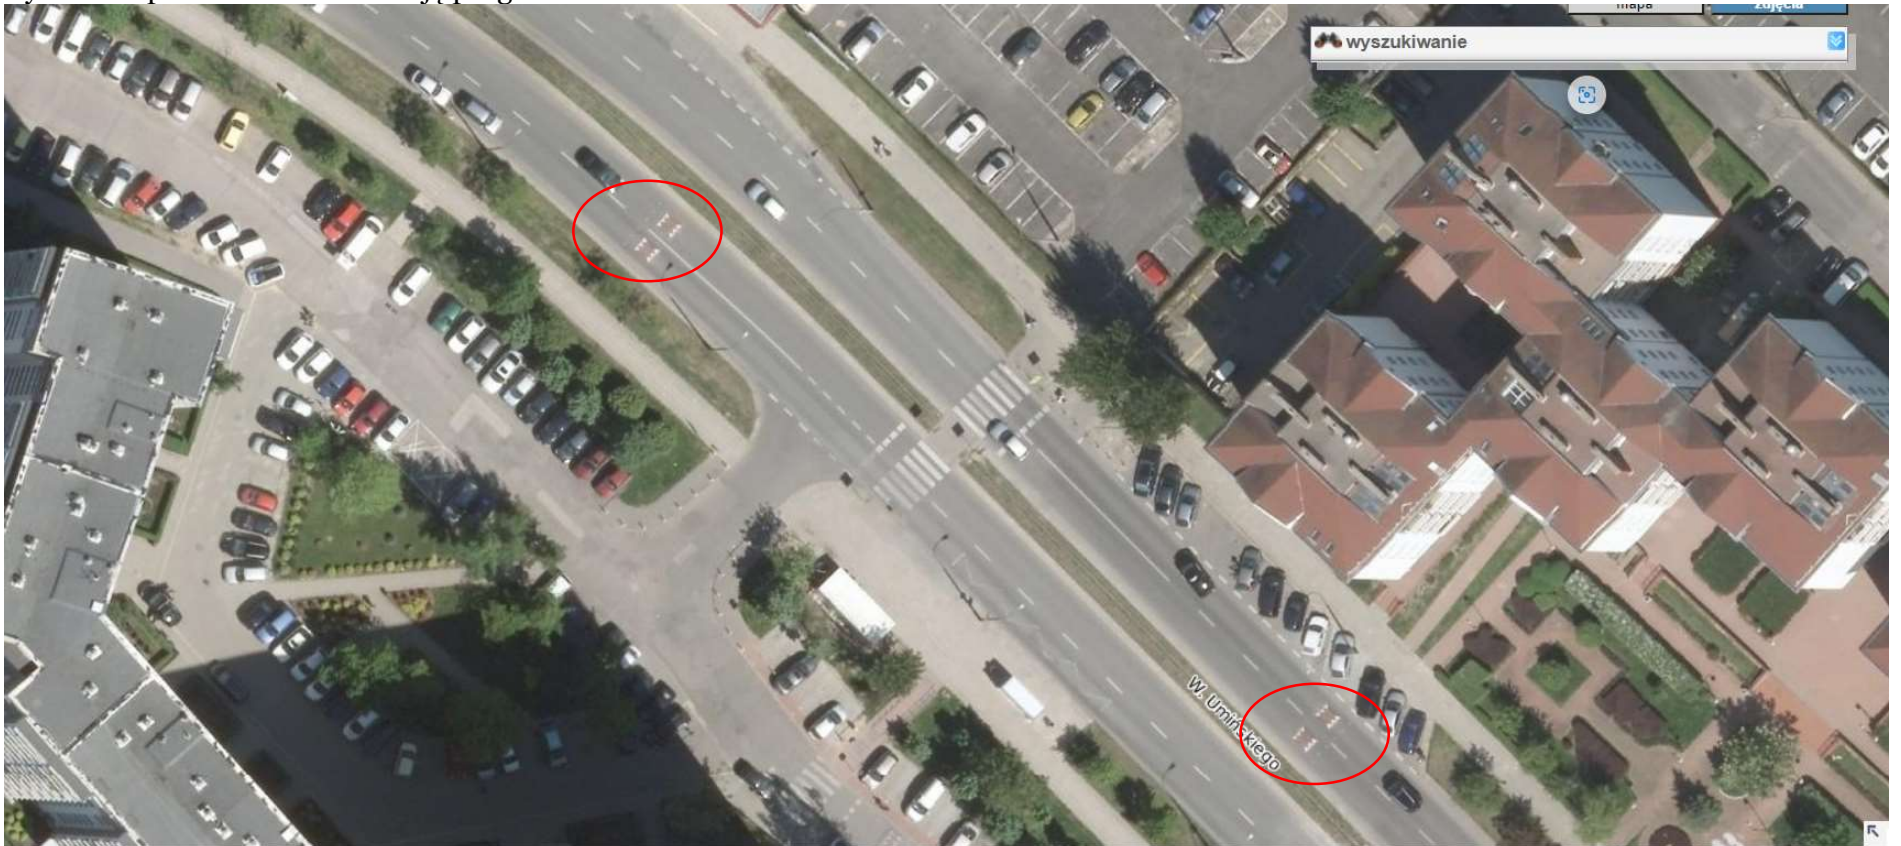
Po wypadku, do którego doszło w 2016 roku, postanowiono zmienić organizację ruchu na przejściu dla pieszych przy szkole nr 312. Spowolniono ruch poprzez zastosowanie między innymi wyspowych progów zwalniających przed przejściem na obydwu jezdniach ulicy Umińskiego wraz z towarzyszącymi zastosowaniu progów zwalniających zmianami oznakowania pionowego i poziomego. Zastosowano progi na każdym pasie ruchu. Rysunek 6 przedstawia lokalizację progów.

Rysunek 6 Progi wyspowe przed przejściem dla pieszych przy szkole nr 312. Źródło:

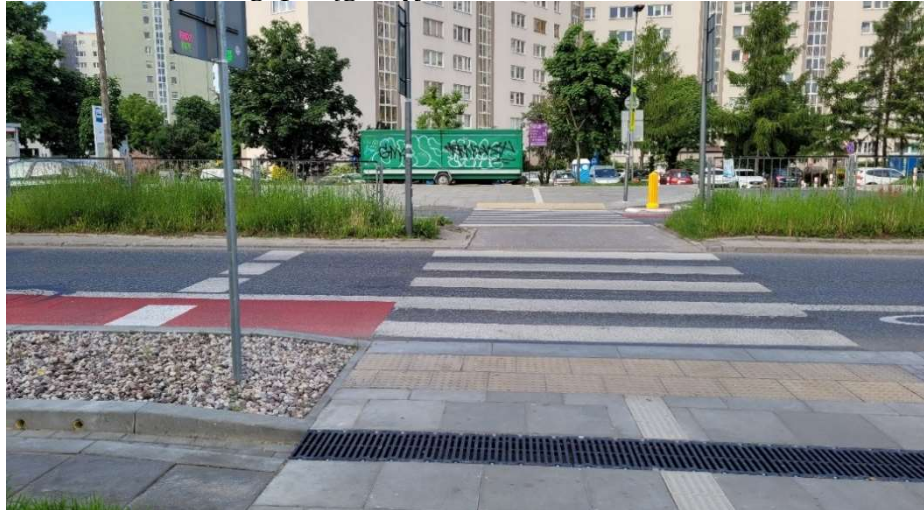
Zdjęcie 14 Widok przejścia przez jednię północną. Wysunięta platforma dla pieszych oczekujących na możliwość przejścia. Fotografia własna.

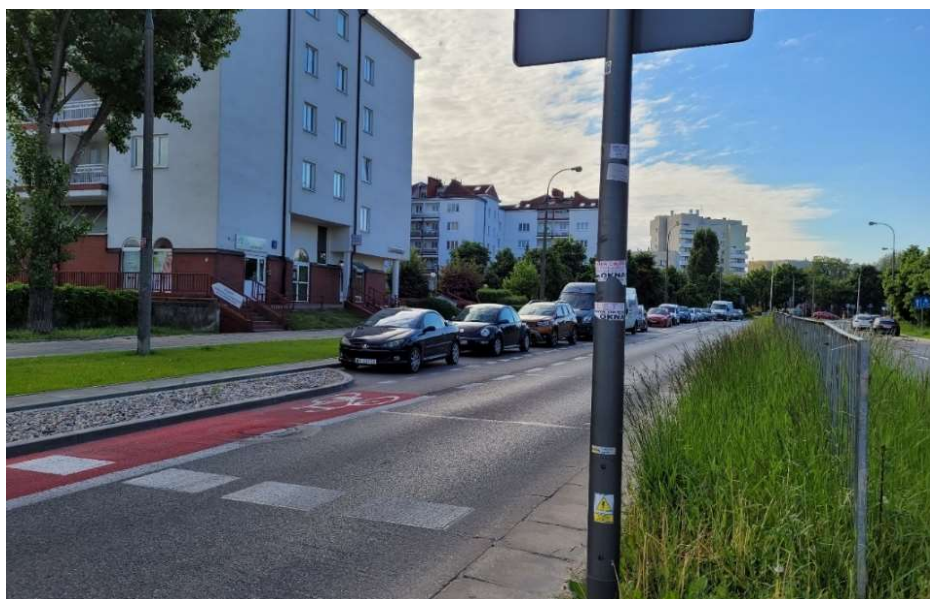
Trawa rosnąca w pasie dzielącym ogranicza widoczność. Dziecko oczekujące na pasie dzielącym na możliwość przejścia może nie być widoczne. Konieczne są zabiegi pielęgnacyjne zieleni.

Zdjęcie 16 Widok dojazdu do przejścia przez jednię północną. Widok z punktu widzenia pieszego oczekującego na pasie dzielącym na możliwość przejścia. Fotografia własna.

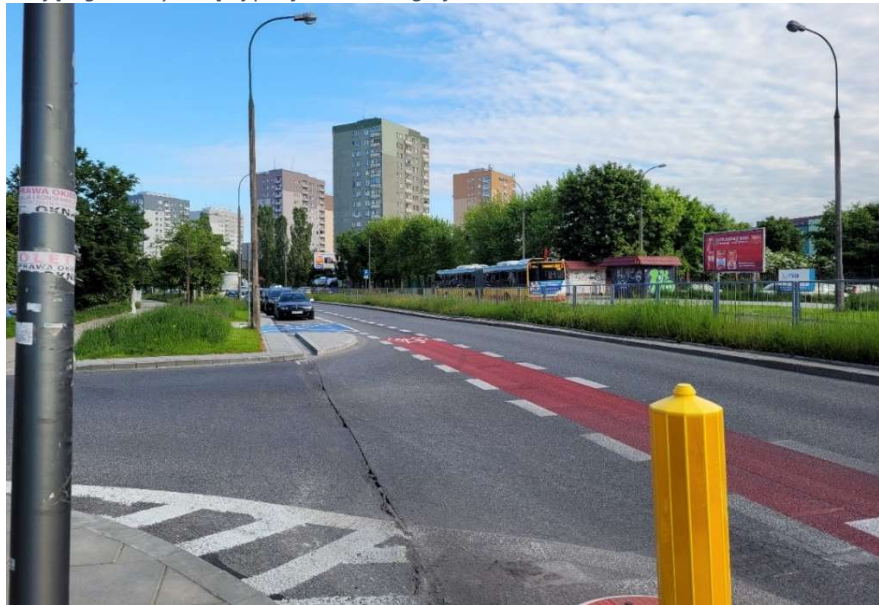
Zdjęcie 17 Widok parkujących pojazdów na dojeździe do przejścia przez jednię południową. Deficyt widoczności. Fotografia własna.

Stwierdzono deficyt widoczności na przejściu przez jednię południową. Łuk poziomy, pojazdy parkujące po wewnętrznej stronie łuku, na w miejscach wyznaczonych do parkowania, szczególnie na miejscu dla osób niepełnosprawnych, ograniczają widoczność nie tylko pieszy-kierowca, ale także ograniczają widoczność pojazdom wyjeżdżającym z osiedlowego parkingu. Zastosowanie platformy zawężającej przejście dla pieszych nie było możliwe z powodu przystanku autobusowego wyznaczonego na jezdni za przejściem.

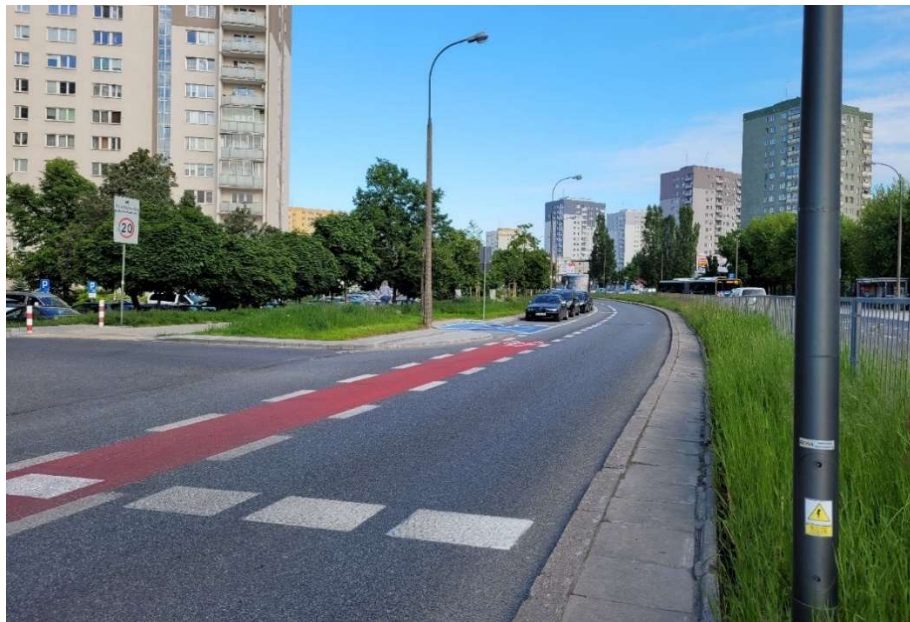
Zdjęcie 20 Przejście przez jedną południową, widok z punktu widzenia pieszego znajdującego się w pasie dzielącym. Łuk poziomy, parkujące pojazdy. Brak bufora bezpieczeństwa pomiędzy pasem rowerowym a miejscami postojowymi. Fotografia własna.

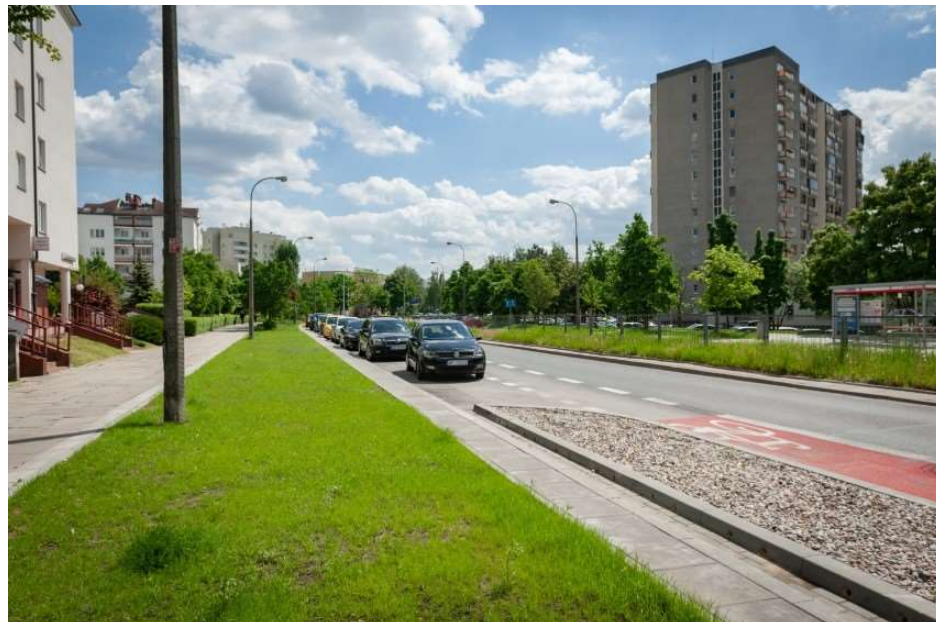
Nie wyznaczono dojść do zaparkowanych pojazdów przez pas zieleni wzdłuż ulicy Umińskiego. Kierowcy zmuszeni są do przechodzenia przez trawnik.

Zdjęcie 21 Brak dojść do zaparkowanych pojazdów. Źródło: [Bliżej zielonej „obwodnicy” Goławia. Korzystne oferty w przetargu - Zarząd Dróg Miejskich w Warszawie \(zdm.waw.pl\)](#)

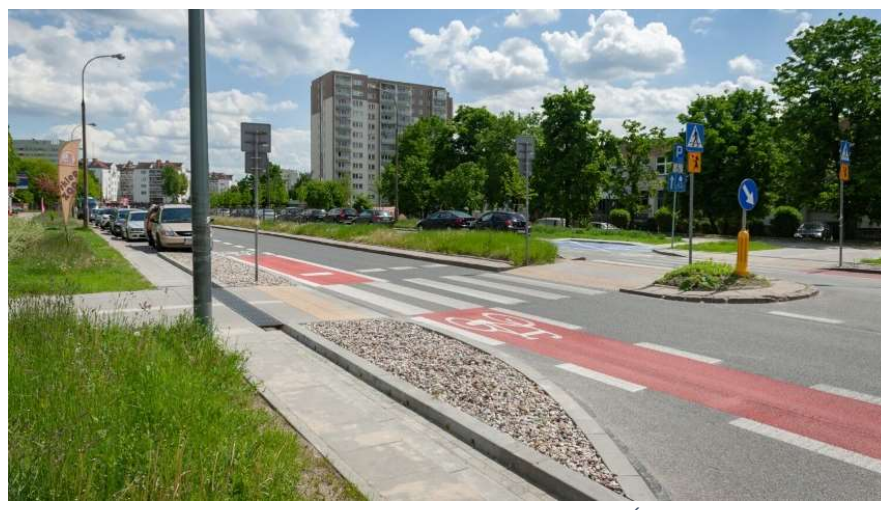
Zdjęcie 24 Platforma – przejście wschodnie przez jedną północną. Źródło: [Bliżej zielonej „obwodnicy” Goławia. Korzystne oferty w przetargu - Zarząd Dróg Miejskich w Warszawie \(zdm.waw.pl\)](#)
