# Raport z Audytu Bezpieczeństwa Ruchu Drogowego

nr: AUDYT/ŁS/001/2025

Ocena bezpieczeństwa ruchu drogowego w rejonie  
Szkoły Podstawowej nr 2 im. Jana Pawła II w Wieliszewie

w ramach projektu „Bezpieczna droga do szkoły”

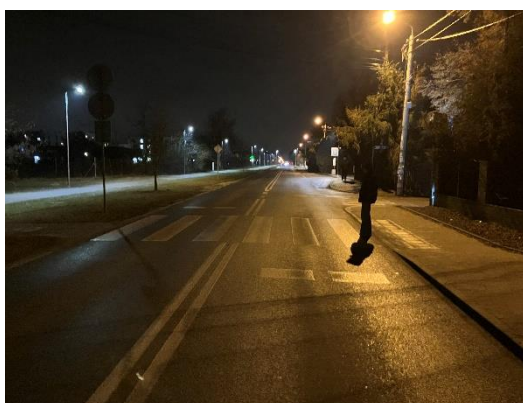
**Zdjęcie 3:** Oświetlenie przejścia przy ul. Podgórnjej.  
Źródło: własne.

Przejścia znajdujące się wokół ronda, choć w nieco lepszym stanie, również nie spełniają standardów odpowiedniego doświetlenia. Szczególnie problematyczny jest brak właściwego oświetlenia dla pojazdów nadjeżdżających do ronda (na każdym wlocie), co powoduje, że sylwetka pieszego od strony nadjeżdżających pojazdów pozostaje nieoświetlona. Na każdym wlocie pionowe natężenie światła na przejściu wyniosło 0 lux. W konsekwencji kierowcy mogą mieć trudności z dostrzeżeniem pieszych, co istotnie zwiększa ryzyko wypadków, zwłaszcza w warunkach ograniczonej widoczności lub złej pogody.

Z uwagi na skalę problemu oraz kluczowe znaczenie bezpieczeństwa w tej części infrastruktury drogowej, konieczne jest pilne podjęcie działań w celu modernizacji oświetlenia, zarówno przejść dla pieszych

**Zastosowanie oświetlenia dedykowanego** – rekomenduje się montaż opraw oświetleniowych o asymetrycznym rozsyłaniu strumienia świetlnego, które zapewnią odpowiednią widoczność pieszych na przejściach, szczególnie w godzinach wieczornych.

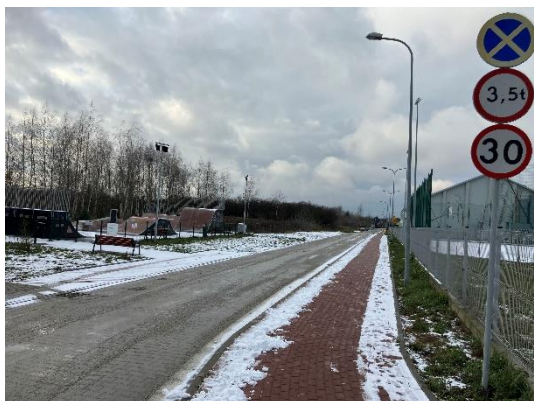
**Zdjęcie 6:** Widok od strony ul. Królewska – znak 30 km/h.  
Źródło: własne.

**Obecne ograniczenie prędkości:** 30 km/h od strony ul. Królewskiej.

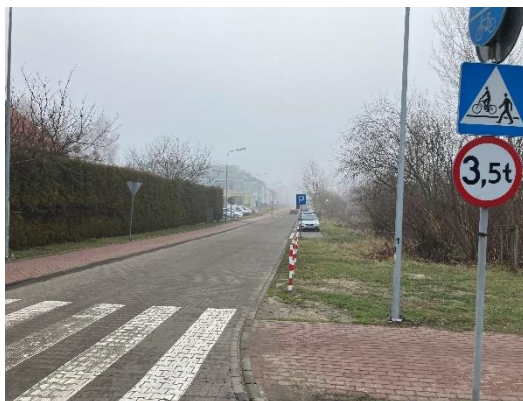
**Zdjęcie 7:** Widok od strony ul. Kościelna – brak ograniczenia.  
Źródło: własne.

**Problemy:** Brak ograniczenia prędkości od strony ul. Kościelna, co może przyczyniać się do zwiększenia prędkości przez niektórych kierowców, co z kolei prowadzi do niebezpiecznych sytuacji.

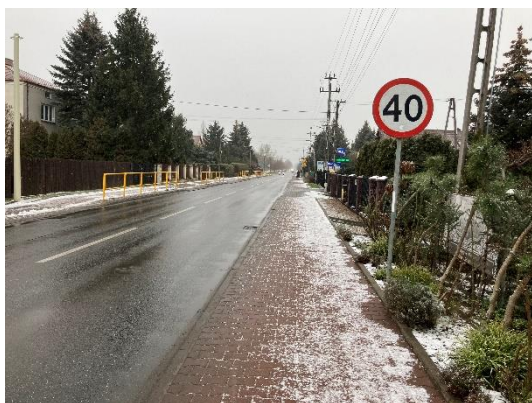
Zdjęcie 8: Widok od strony ul. Polnej – znak 40 km/h.  
Źródło: własne.

- od ul. Polnej do ul. J. Kusocińskiego ograniczenie do 40 km/h,
- od ul. J. Kusocińskiego do ul. Polnej brak ograniczenia.

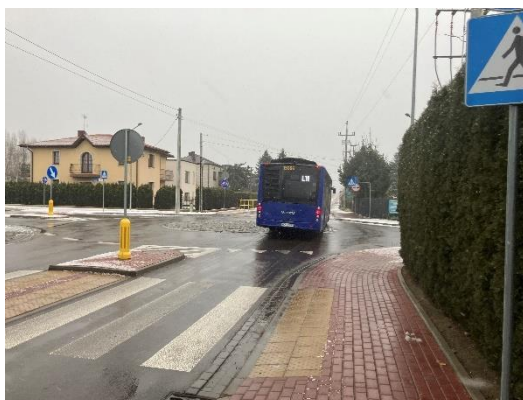
**Zdjęcie 13:** Możliwość wjazdu na tarczę ronda z dużą prędkością.  
Źródło: własne.

- o pojazdy włączające się z ul. Polnej na rondzie mają ograniczoną widoczność pojazdów nadjeżdżających z lewej strony, od strony ul. Modlińskiej,
- o pojazdy nadjeżdżające od strony ul. Modlińskiej często poruszają się z dużą prędkością, co wynika z dobrej widoczności wlotu lewego na rondzie oraz niewielkiego wyprofilowania wyspy centralnej,
- o brak odpowiedniego wymuszenia redukcji prędkości na ul. Kościelnej od strony ul. Modlińskiej zwiększa ryzyko niebezpiecznych sytuacji (długi odcinek prostej ulicy Kościelnej sprzyja rozwijaniu dużych prędkości na dojeździe do ronda),

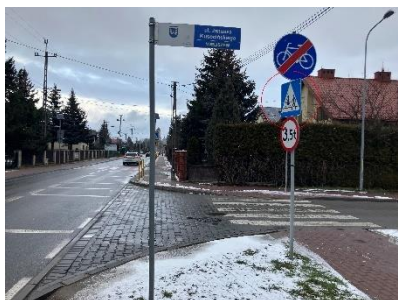
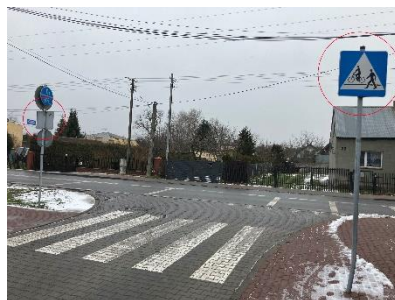
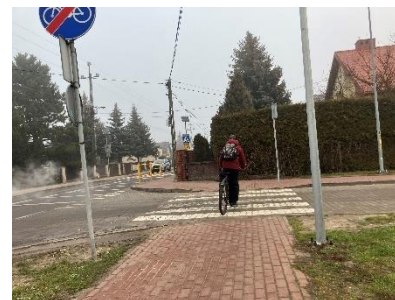
**Zdjęcie 28, 29, 30:** Nieprawidłowe zastosowanie znaku D-6b przy braku wyznaczonego przejazdu dla rowerów. Na zdjęciu 30 widoczny ruch rowerowy przez przejście dla pieszych, co wskazuje na potrzebę dostosowania infrastruktury.  
Źródło: własne.

**Nieprawidłowe zastosowanie znaku D-6b „przejście dla pieszych i przejazd dla rowerzystów” oraz brak wyznaczonego przejazdu dla rowerów:** Przed przejściem dla pieszych zastosowano znak D-6b „przejście dla pieszych i przejazd dla rowerzystów”. Obecnie jest to niezgodne z rzeczywistym układem drogi, ponieważ ścieżka rowerowa kończy się przed przejściem, a oznakowanie poziome nie uwzględnia przejazdu rowerowego. Zamiast tego, zgodnie z przepisami, na tym miejscu powinien być zastosowany znak D-6 „przejście dla pieszych”. Jednak w tym miejscu obserwuje się znaczący ruch rowerowy, szczególnie wśród uczniów. W związku z tym warto rozważyć dostosowanie infrastruktury drogowej poprzez wyznaczenie przejazdu rowerowego równoległego do przejścia dla pieszych. To rozwiązanie poprawiłoby bezpieczeństwo i komfort korzystania z drogi dla rowerzystów oraz pieszych.

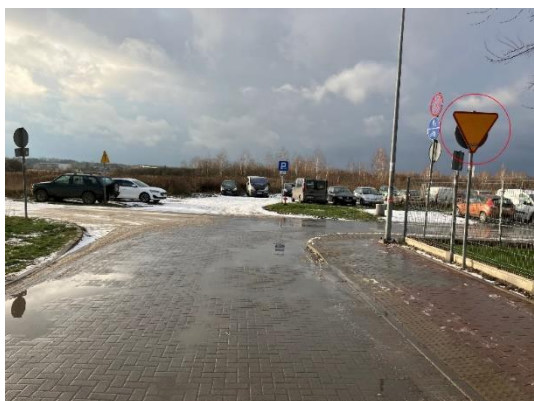
**Zdjęcie 42:** Widok na zjazd z ul. Królewskiej na ul. Książęcą/Królewską,  
Źródło: własne.

Na zjeździe z ul. Królewskiej na ul. Książęcą/Królewską zastosowano znak A-7 „ustąp pierwszeństwa”, który został prawdopodobnie ustawiony z inicjatywy wspólnoty mieszkaniowej. Choć przepisy umożliwiają ustawianie takiego oznakowania nie tylko na skrzyżowaniach, ale również w miejscach przecinania się kierunków ruchu, brak znaków na pozostałych wlotach (D-1 „droga z pierwszeństwem”) może prowadzić do nieporozumień wśród kierowców i w konsekwencji zwiększyć ryzyko kolizji.

Podobne przypadki występują na innych zjazdach i skrzyżowaniach w obrębie osiedla. W celu poprawy bezpieczeństwa ruchu drogowego zaleca się ujednolicenie oznakowania w całym rejonie.

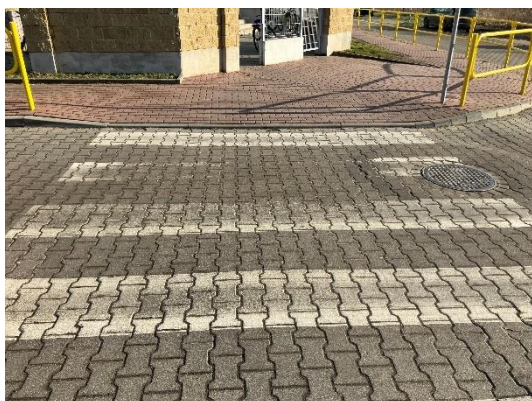
**Zdjęcie 54:** Przejście dla pieszych przy wyjściu ze szkoły  
Źródło: własne.

Stan oznakowania poziomego, w tym oznakowania P-10 „przejście dla pieszych”, jest zróżnicowany. W wielu miejscach oznakowanie jest częściowo zużyte i wyblakłe, co ogranicza jego widoczność.

W deszczową pogodę oraz w okresie nocnym widoczność oznakowania znacząco się pogarsza, co stanowi dodatkowe zagrożenie dla bezpieczeństwa ruchu drogowego.

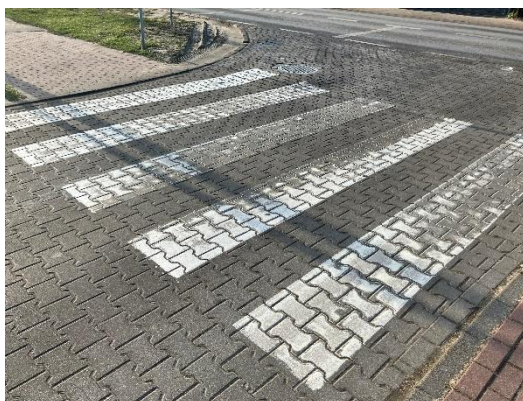
**Zdjęcie 55:** Przejście dla pieszych przez ul. J. Kusocińskiego przy ul. Kościelnej. Źródło: własne.

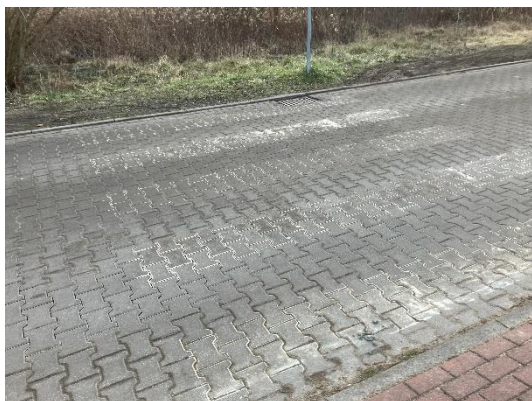
**Zdjęcie 56:** Przejście dla pieszych przez ul. J. Kusocińskiego przy parkingu szkolnym. Źródło: własne.

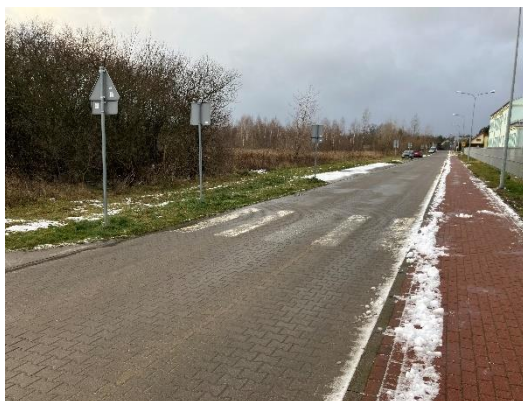
**Zdjęcie 57:** Przejście dla pieszych przez ul. J. Kusocińskiego przy furtce na boisko. Źródło: własne.

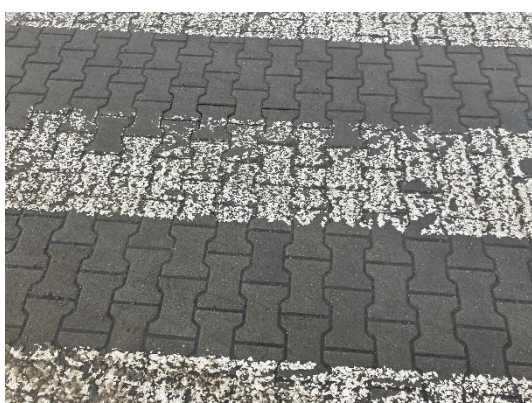
**Zdjęcie 58:** Przejście dla pieszych przez ul. J. Kusocińskiego przy ul. Królewskiej. Źródło: własne.

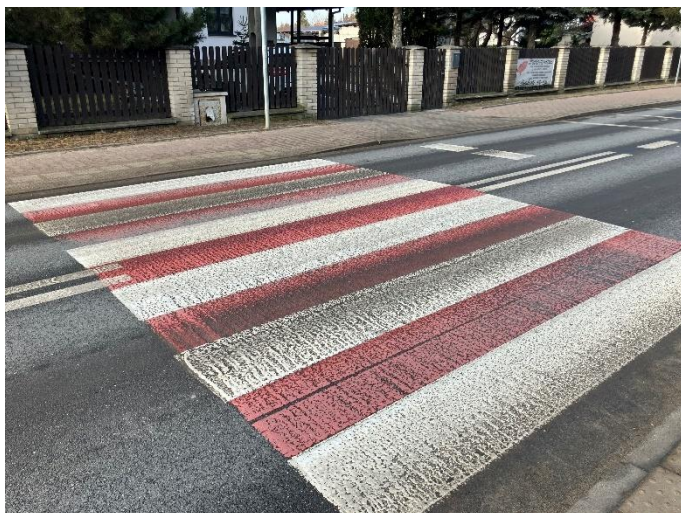
Przejście dla pieszych na ul. Kościelnej, oznakowane liniami P-10 na czerwonym tle, jest najczęściej uczęszczane przez dzieci. Pomimo że wykonano je metodą grubowarstwową, oznakowanie jest częściowo wytarte, zabrudzone oraz słabo widoczne, szczególnie w okresie nocnym. Problemem jest również brak odpowiedniego oświetlenia tego przejścia, co dodatkowo ogranicza jego bezpieczeństwo.

**Zdjęcie 60:** Przejście dla pieszych przez ul. Kościelną przy ul. J. Kusocińskiego.  
Źródło: własne.

Konieczne jest wykonanie tego przejścia dla pieszych w podwyższonym standardzie zgodnie z *Wzorcami i standardami* [WR-D-41-3](#).

Dodatkowo, należy zastosować pasy wibracyjno-akustyczne przed przejściem, ponieważ obecne oznakowanie nie spełnia już swojej funkcji. Istniejące pasy, wykonane z farby cienkowarstwowej, uległy znacznemu zużyciu i nie zapewniają odpowiedniego efektu ostrzegawczego.

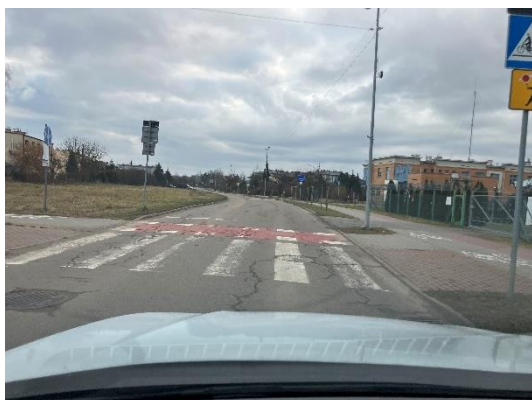
Stan oznakowania poziomego, w tym oznakowania P-10 „przejście dla pieszych” i P-11 „przejazd dla rowerów”, jest zróżnicowany. W wielu miejscach oznakowanie jest częściowo zużyte i wyblakłe, co ogranicza jego widoczność.

W deszczową pogodę oraz w okresie nocnym widoczność oznakowania znacząco się pogarsza, co stanowi dodatkowe zagrożenie dla bezpieczeństwa ruchu drogowego.

**Zdjęcie 62:** Przejście dla pieszych i przejazd dla rowerów przez al. Solidarności.  
Źródło: własne.

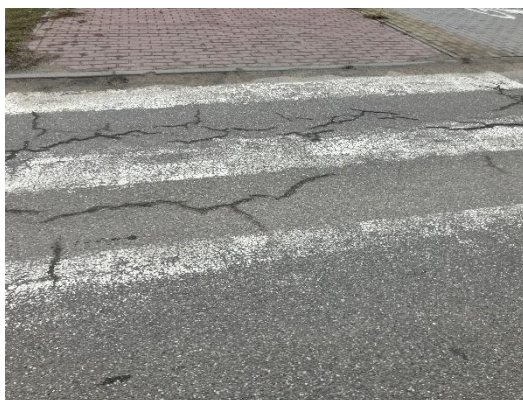
**Zdjęcie 63:** Przejście dla pieszych przez al. Solidarności  
Źródło: własne.

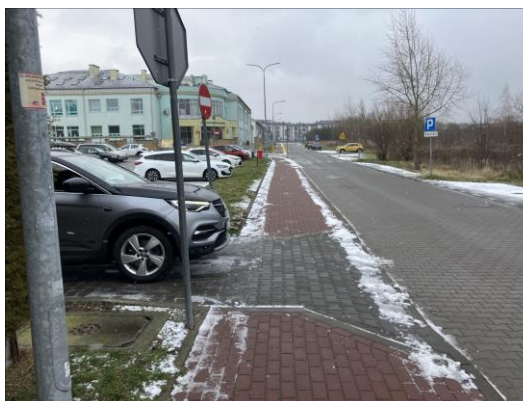
**Zdjęcie 68:** Wyjazd z parkingu z ograniczoną widocznością.  
Źródło: własne.

- Poprawa widoczności na wyjeździe z parkingu poprzez:
  - przycięcie żywopłotu (prywatna posesja),
  - instalację większego, bardziej efektywnego lustra.
- **Alternatywne rozwiązanie, rekomendowane: zmiana kierunku ruchu na parking.** Wjazd zaproponować w miejscu obecnego wyjazdu, co pozwoli wyeliminować problem ograniczonej widoczności oraz ryzyko potrącenia pieszych. Dodatkowo taki układ uniemożliwi blokowanie wjazdu przez pojazdy zatrzymujące się na chwilę w celu wysadzenia dzieci. Kolejne samochody będą mogły bez przeszkód kontynuować ruch w obrębie parkingu.

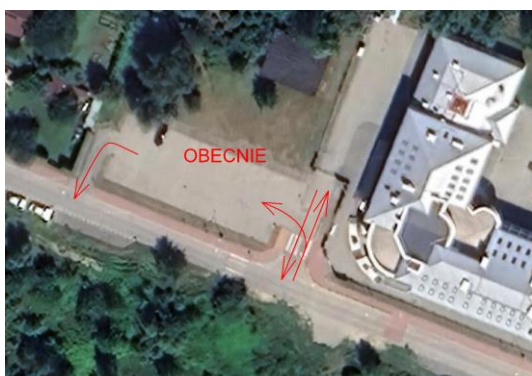
**Rys. 7:** Aktualny układ ruchu na parking.  
Źródło: Google Maps, dodane oznaczenia własne.

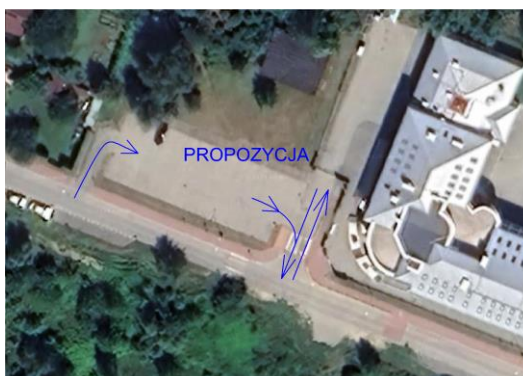
**Rys. 8:** Proponowany układ ruchu na parking.  
Źródło: Google Maps, dodane oznaczenia własne.

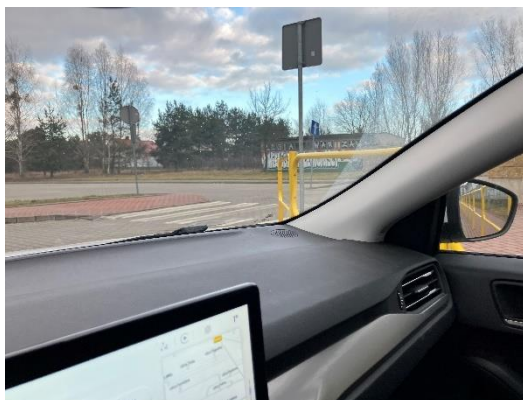
**Zdjęcie 72:** Widok na zjazd na parking szkolny – kolejne możliwe ograniczenie widoczności przez słupki w aucie.  
Źródło: własne.

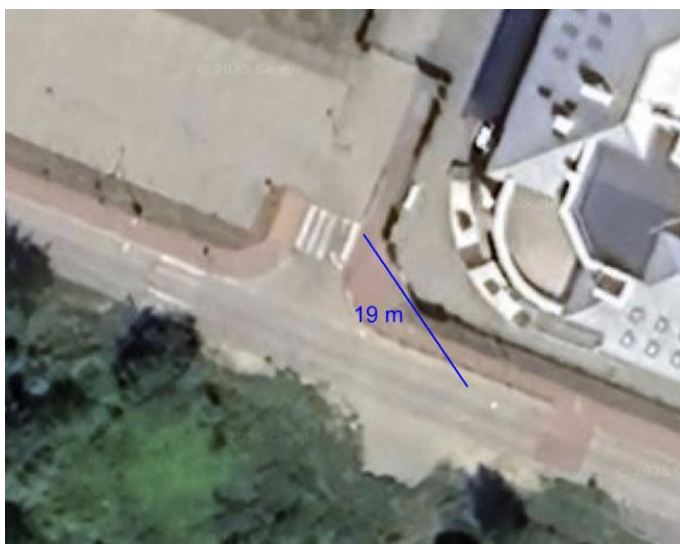
**Rys. 9:** Analiza widoczności pieszego przed przejściem – widok z góry z pomiarami.  
Źródło: Google Maps, dodane oznaczenia własne.

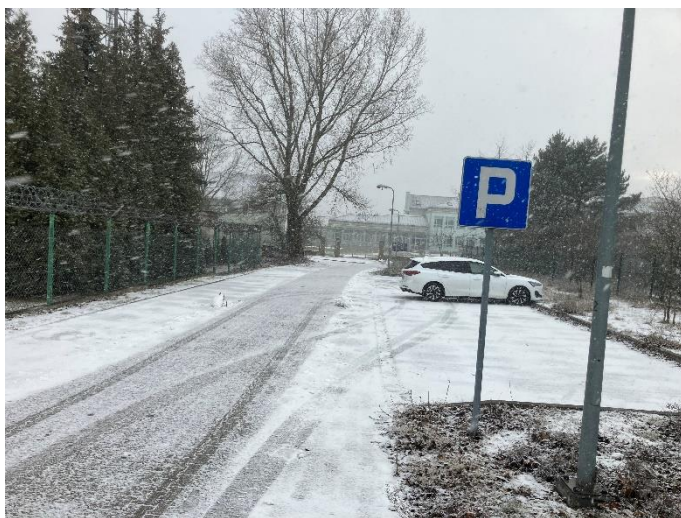
- brak chodnika od zjazdu na parking aż do samej furtki prowadzącej na teren szkoły, co wymusza przechodzenie po jezdni,
- brak chodnika na części odcinka dojścia do głównego wejścia do szkoły,
- brak oświetlenia na terenie szkoły na odcinku dojścia do wejścia głównego.

**Zdjęcie 73:** Widok na parking od strony al. Solidarności.  
Źródło: własne.

- Budowa brakującego chodnika na odcinku dojścia od parkingu do głównego wejścia do szkoły.
- Zainstalowanie oświetlenia na całej trasie prowadzącej do wejścia szkoły, aby poprawić bezpieczeństwo pieszych po zmroku.
- Powiększenie istniejącego parkingu za szkołą, co może odciążyć główny parking.

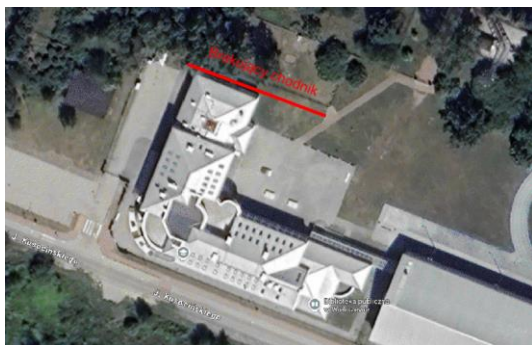
**Rys. 10:** Brakujący odcinek chodnika w tylnej części szkoły.  
Źródło: Google Maps, dodane oznaczenia własne.

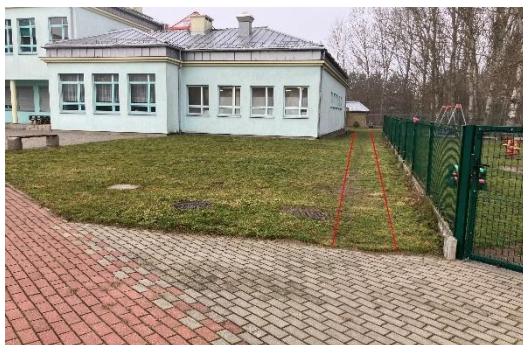
**Zdjęcie 74:** Brakujący odcinek chodnika w tylnej części szkoły.  
Źródło: własne.

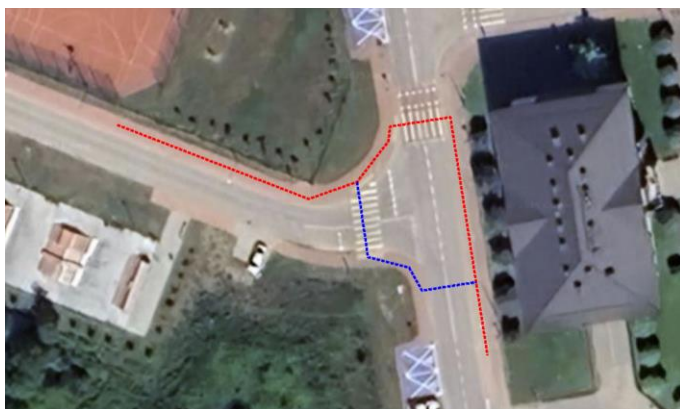
Brak przejścia dla pieszych na zaznaczonym ciągu komunikacyjnym (czerwona linia), który jest używany przez dzieci i innych pieszych, zmuszając ich do znacznego wydłużenia drogi do istniejącego przejścia. Dłuższa droga może skutkować zniechęceniem i zachęcać do skracania drogi w niebezpieczny sposób (zaznaczone na niebiesko).

Dodatkowo, parking zlokalizowany w pobliżu jezdni zwiększa natężenie ruchu pieszych, zwłaszcza kierowców przechodzących na drugą stronę ulicy, co również wymaga dedykowanego przejścia dla pieszych.

**Rys. 11:** Skrzyżowanie ul. Kusocińskiego i ul. Królewskiej.  
Źródło: Google Maps, dodane oznaczenia własne.

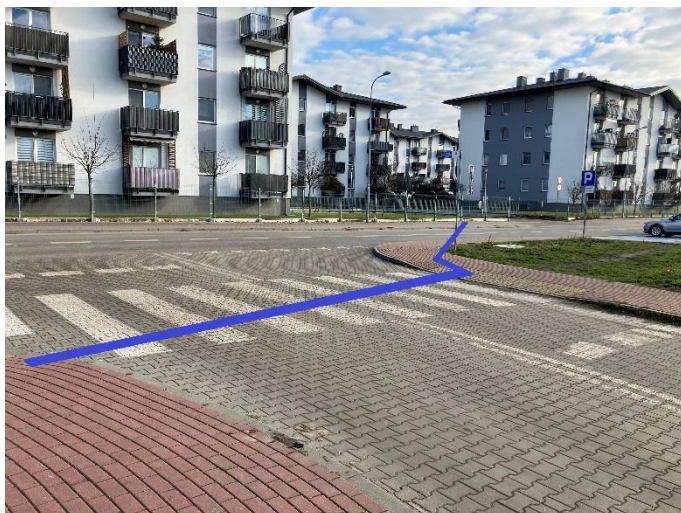
**Zdjęcie 75:** Obecna trasa części pieszych.  
Źródło: własne.

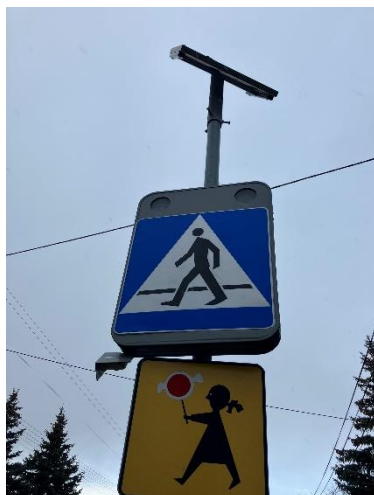
**Zdjęcie 77:** Pulsujące światła ostrzegawcze.  
Źródło: własne.

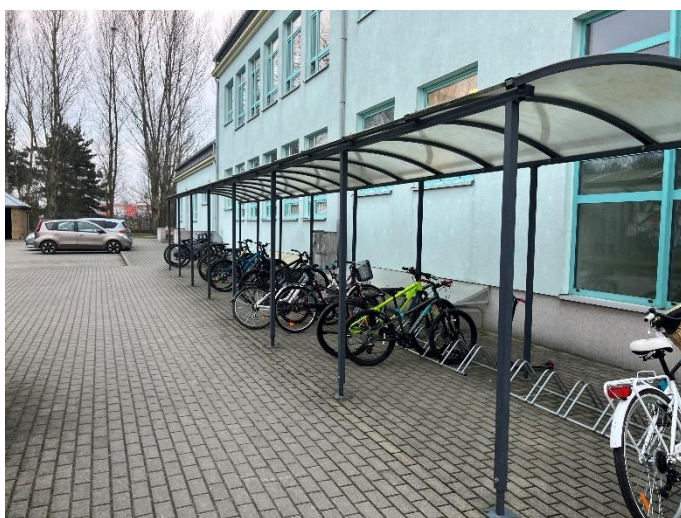
W rejonie szkoły znajduje się jedynie 45 miejsc do parkowania rowerów, co jest zdecydowanie niewystarczające, szczególnie poza okresem zimowym, kiedy liczba rowerzystów wzrasta. Brak wystarczającej liczby stojaków zniechęca do korzystania z rowerów jako formy dojazdu do szkoły, co mogłoby pozytywnie wpłynąć na zmniejszenie liczby samochodów w okolicy. Wyniki przeprowadzonej ankiety wskazują na wyraźną potrzebę zwiększenia liczby miejsc parkingowych dla rowerów w rejonie szkoły.

**Zdjęcie 78:** Miejsca do parkowania rowerów.  
Źródło: własne.

- Zwiększenie liczby stojaków rowerowych w pobliżu szkoły, aby sprostać rosnącemu zapotrzebowaniu, szczególnie w cieplejszych miesiącach.
- Optymalizacja rozmieszczenia stojaków, by zapewnić ich równomierną dostępność w różnych częściach szkoły i jej okolic.
- Promowanie korzystania z rowerów jako ekologicznej i bezpiecznej formy transportu, co przyczyni się do zmniejszenia liczby samochodów w rejonie szkoły.

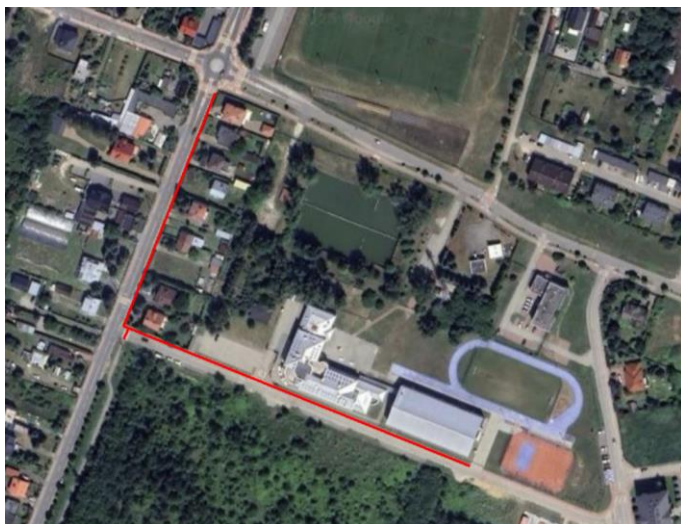
W najbliższej okolicy szkoły (ul. J. Kusocińskiego) brakuje wydzielonej ścieżki rowerowej, co zmusza dzieci do poruszania się rowerami po chodnikach, narażając je na kolizje z pieszymi oraz na kolizje z pojazdami wyjeżdżającymi z parkingu szkolnego przed szkołą. Ponadto, brak takiej infrastruktury wzdłuż ul. Kościelnej, między ul. J. Kusocińskiego a al. Solidarności stanowi istotne zagrożenie dla bezpieczeństwa rowerzystów, którzy zmuszeni są do jazdy po chodnikach, co może prowadzić do niebezpiecznych sytuacji z pieszymi. Ponadto dzieci przejeżdżają rowerami przez przejście dla pieszych przez ulicę Kościelną, co może prowadzić do zdarzeń z pojazdami.

Rys. 12: Miejsca braku ścieżki rowerowej.  
Źródło: Google Maps, dodane oznaczenia własne.

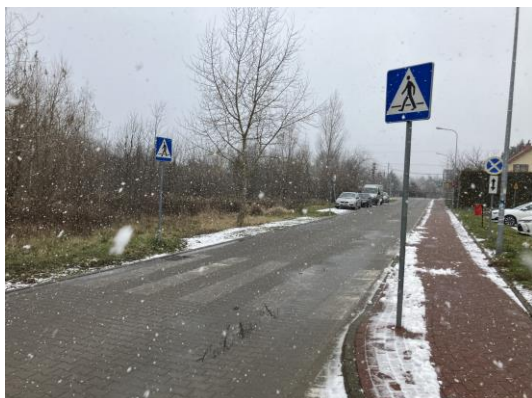
- **Nieodpowiedzialne korzystanie:** Przejścia prowadzące donikąd stają się atrakcyjne dla dzieci, które mogą traktować je jako miejsca zabawy, co zwiększa ryzyko niebezpiecznego przekraczania drogi.
- **Brak realnego celu:** Brak infrastruktury wokół przejść sprawia, że pełnią one funkcję potencjalnie niebezpiecznych miejsc, wykorzystywanych przez dzieci do niekontrolowanego użytkowania.

**Zdjęcie 79:** Przejście w okolicach głównego wejścia do szkoły.  
Źródło: własne.

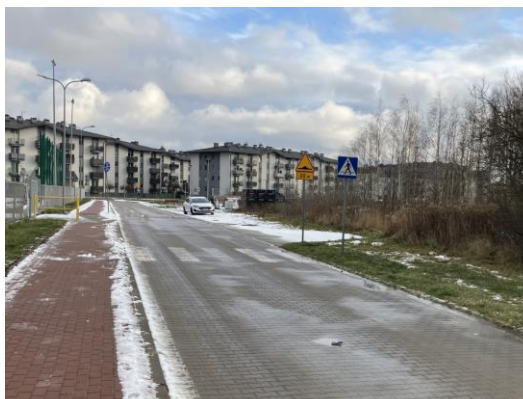
**Zdjęcie 80:** Przejście w okolicach wejścia na boisko.  
Źródło: własne.
